XIX. YÜZYIL OSMANLI DÖNEMİ MİMARLIĞINDA, KAYSERİ YÖRESİ HİRİSTİYAN YAPILARI: GERMİR VE ENDÜLLÜK KİLİSELERİ

FÜGEN İLTER

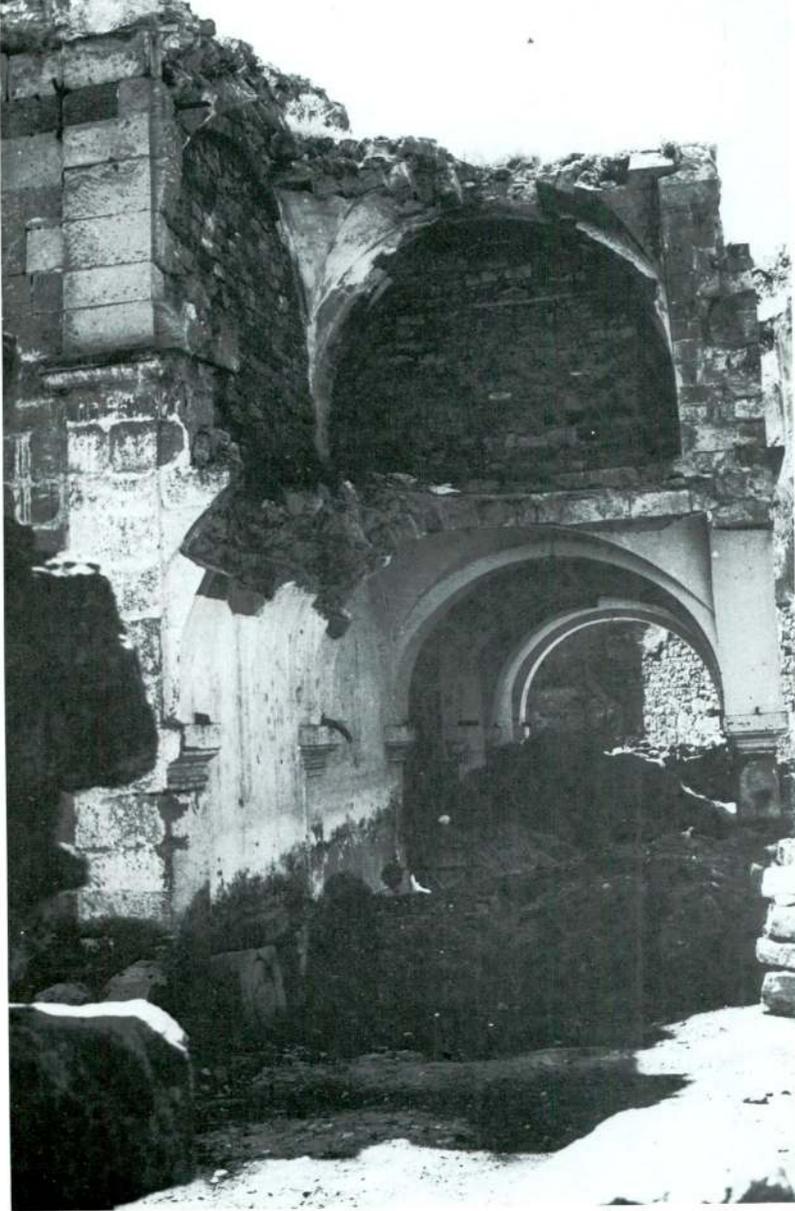
Res. 3 — Germir — Kilise I. Narteksin bugünkü durumu.

Kilisenin ön yüzü, en çok zarar görmüş kısımlardan biridir. Beş bölümlü ve iki katlı nartekste, giriş ünitesini de içine alan sağ taraf (güney-batı) tonoz ve kemerlerinden yalnız üçü ayakta kalabilmiştir. Sol kanadı oluşturan bölümlerden dışta kalanı tümüyle yıkılmış, girişe bitişik olan bölümden ise, tonoz ve kemerden bazı parçalar günümüze ulaşabilmiştir. Yıkılma heriki katta da görülür (Res. 3-4).

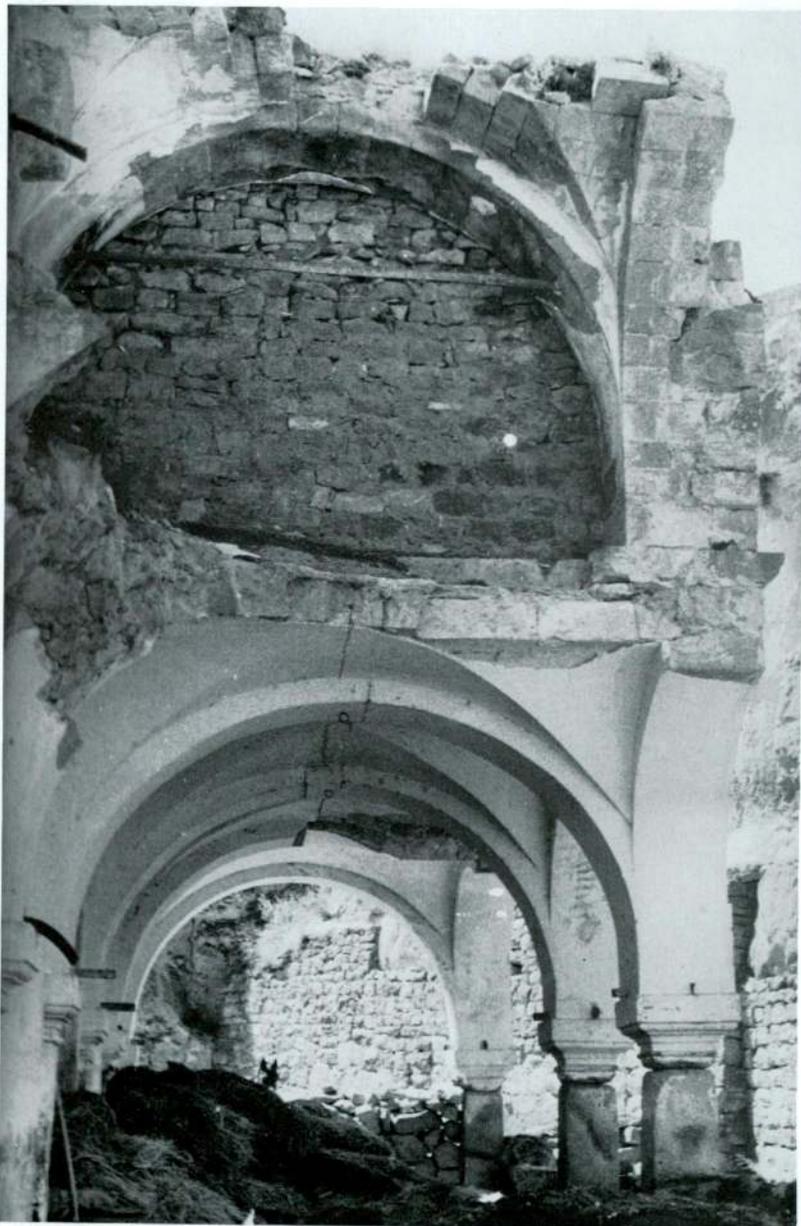
Res. 4 — Germir — Kilise I. Narteksin güneybatı kanadı.

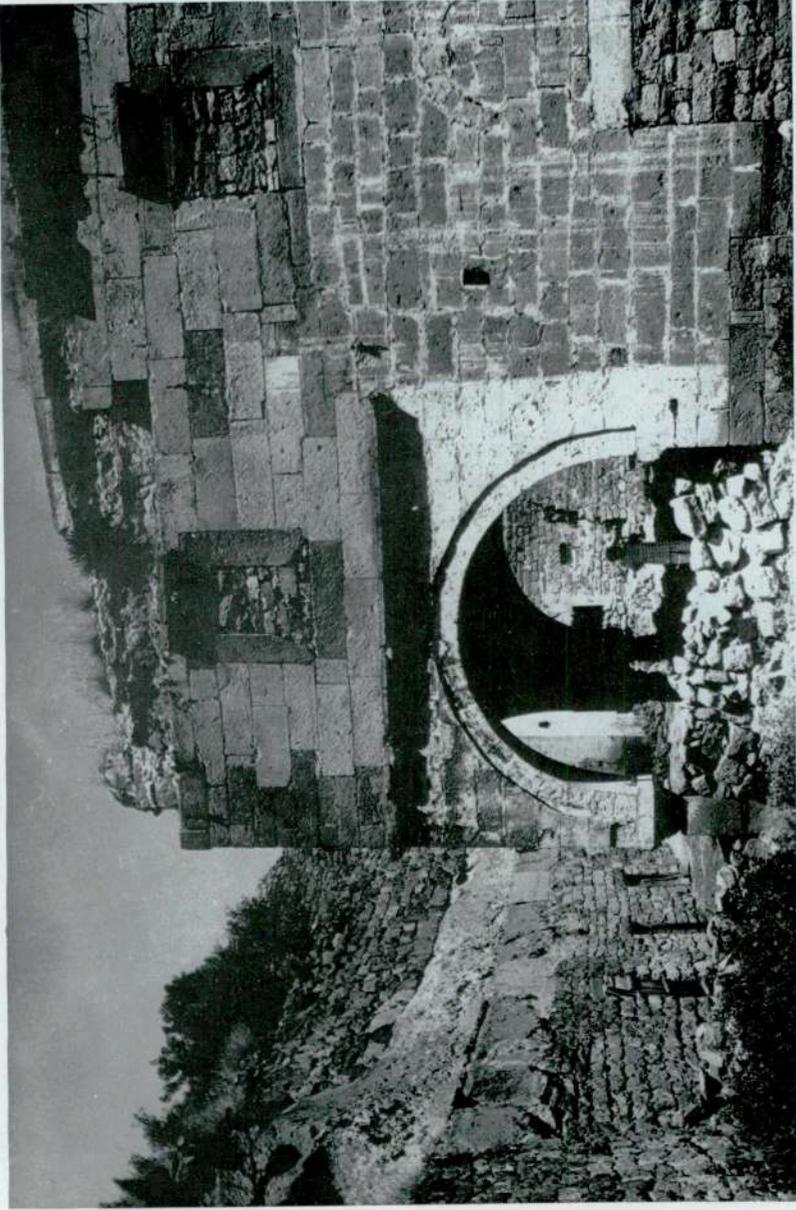
Res. 5 — Germir — KİLİSE I. NARTEKSİN GÜNEY (YAN) BÖLÜMÜ.

Narteks galerisi; önde beş yanlarda da birerden yedi yuvarlak kemere sahiptir (Res. 5). Kemerlerin, basık başlıkları, profillerle hareketlenmektedir. Başlıklar üzerinde, prizmal yastıklar vardır. Üzengi üzerinde görülen delikler, geçmişte var olan demir gergileri işaret etmektedir. Nitekim bazı

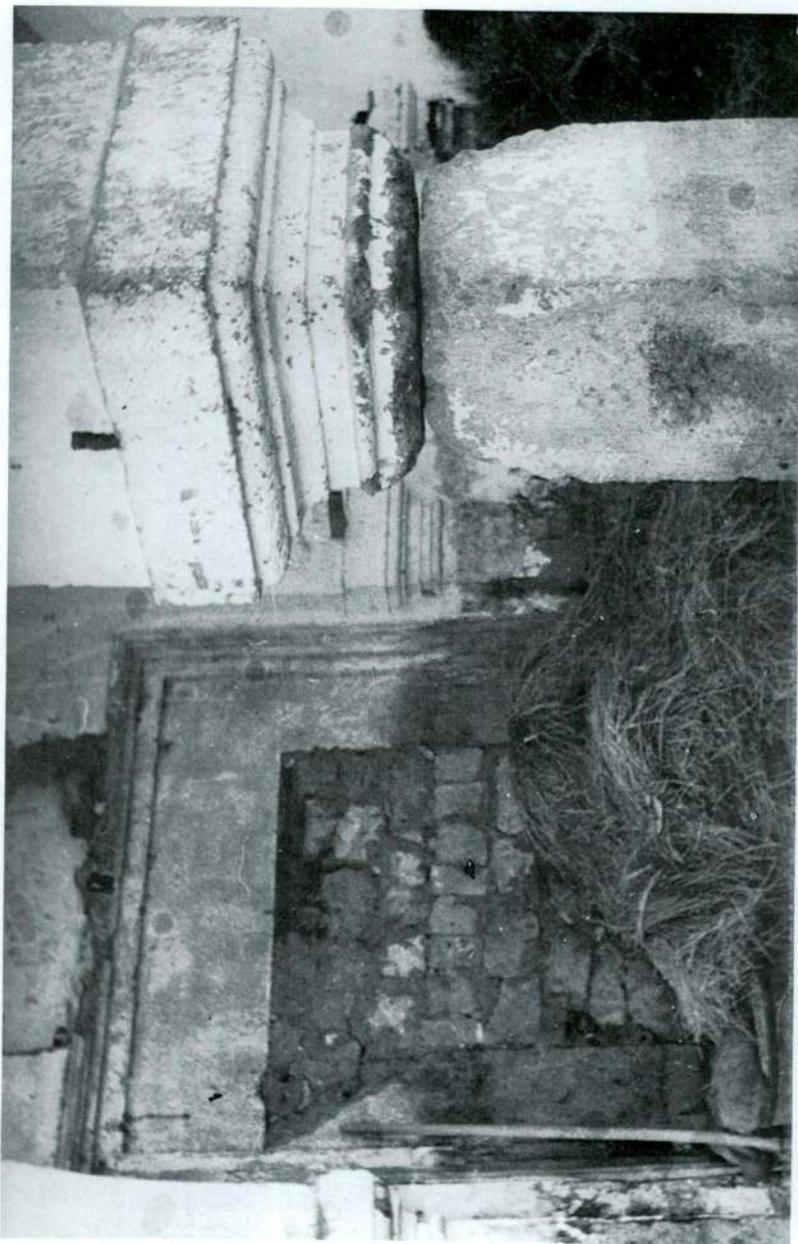
Res. 6 — Germir — Kilise I. Batı yüzde portal.

Portal, yalın olup beden duvarlarıyla kaynaşmış bir yapıdadır. Günümüzde gelişi-güzel taşlarla örülerek-sıvanarak kapatılmış giriş açıklığıyla değişik bir görüntü kazanmıştır (Res.6). Dikdörtgen biçimli kapı açıklığı geniş taş sövelerle çevrilmiştir. Sövelerin dış kenarında, dışa doğru set set yükselen profilli çeviri, kapıyı yüzde belirginleştirir. Kapının üzerinde boş bir yazıt yuvası vardır. Ancak yazıtının bulunup bulunmadığı, var idiyse ne olduğu bilinmemektedir.

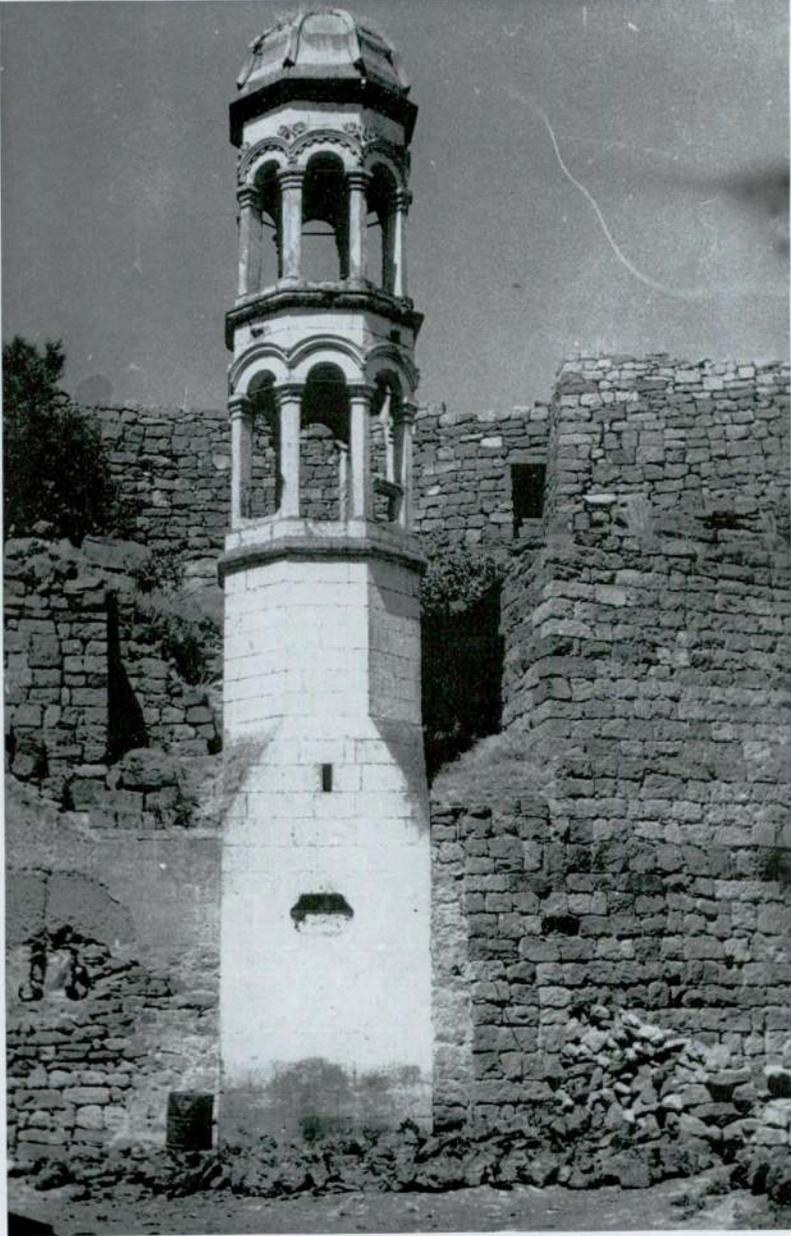
Res. 7 — Germir — Kilise I. Çan kulesi

Kilise düzlüğünün kuzey-batısında, duvarlar içine alınmış çan kulesi, katlı ve bol açıklıklı uzun boyu ile uzaklardan belirir (Res.7). Tabandan kubbesine dek taşla örülmüştür. Dikdörtgen prizmal kaidenin üzerinde sekizgen kesitli, üç katlı gövde uzanır. Üstü kubbeye kapatılmıştır. Gövdede alt parçanın sağır yapısına karşın, üst katlar, zarif başlık ve ayaklar üzerindeki yuvarlak kemerleriyle, sekizgen planlı açık mekanlar halindedirler. Kemer üstleri, silme çevirileri, kabaralar, serpmeye kabartma motiflerle bezlenmiştir. Çan biçimli kubbesi nervürlüdür.

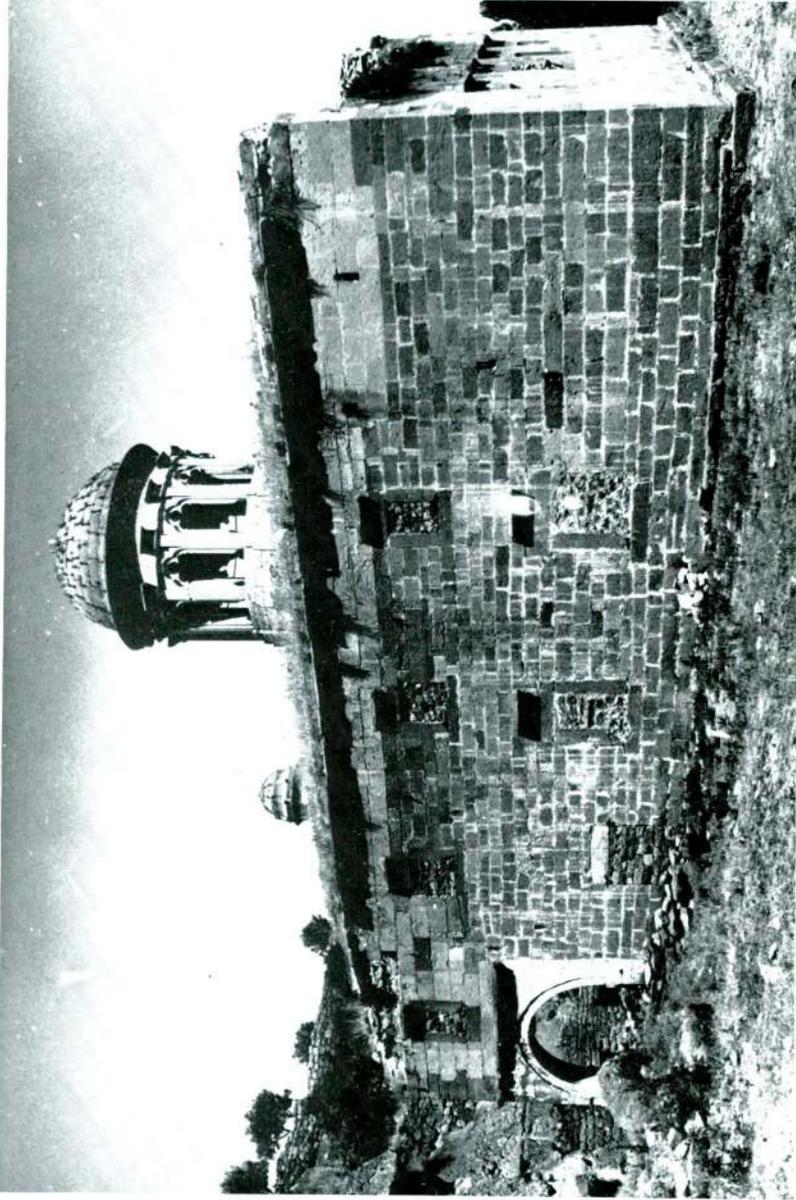
Res. 8 — Germir — Kılıse I. Güney yüz ve yüksek kasnaklı kubbe.

Çan kulesi ile kilisenin yüksek kasnaklı kubbesi birçok özellikleriyle benzeşirler (Res.8). Hernekadar kilise kubbesinin yüksek kasnağı, tepeleri üç lopluk katlı kemerlerle taçlanan açıklıklar gibi değişik biçimli öğelerle düzenlenmişse de, bol açıklıklı bir kompozisyon ile kubbeyi taşıması, çan kulesinin üst katlarının genel kurgusuyla bağdaşmasını engellemez (Res.9).

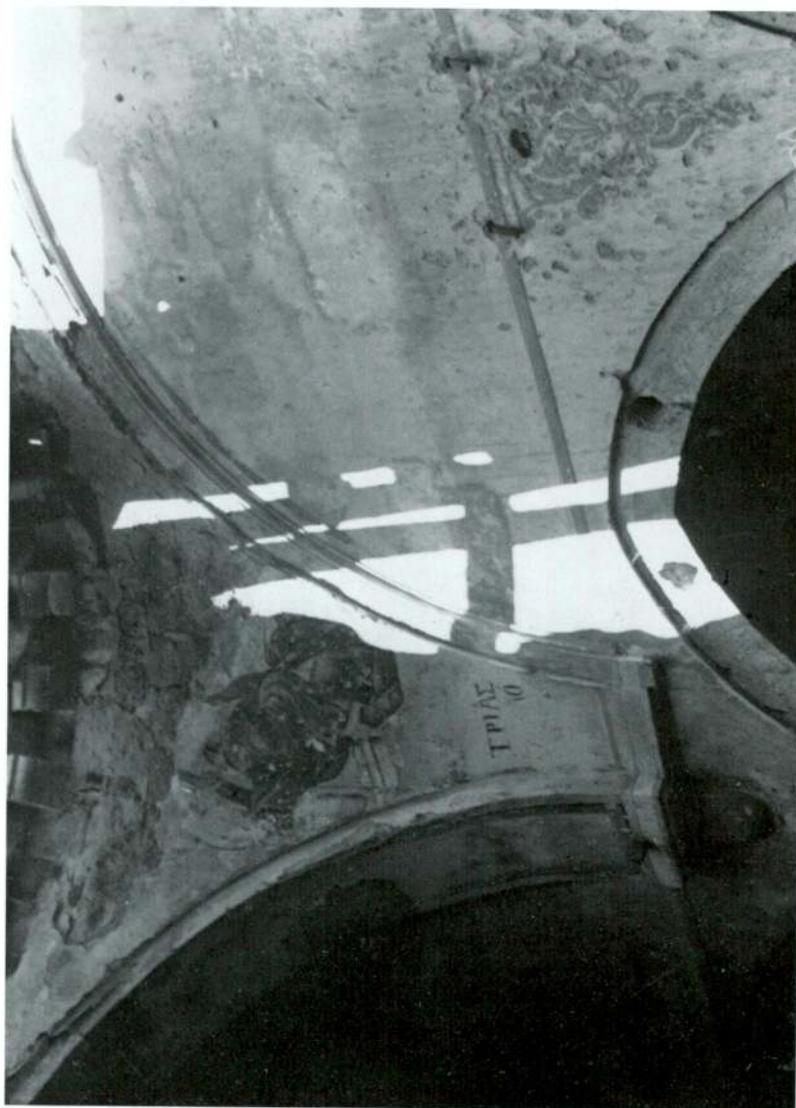
Res. 10 — Germir — Kilise II. Pandantifte İncil yazan.

Kuzey-doğuda : Aziz Lukas (.....) kanatlı öküz ile, (Res.10)

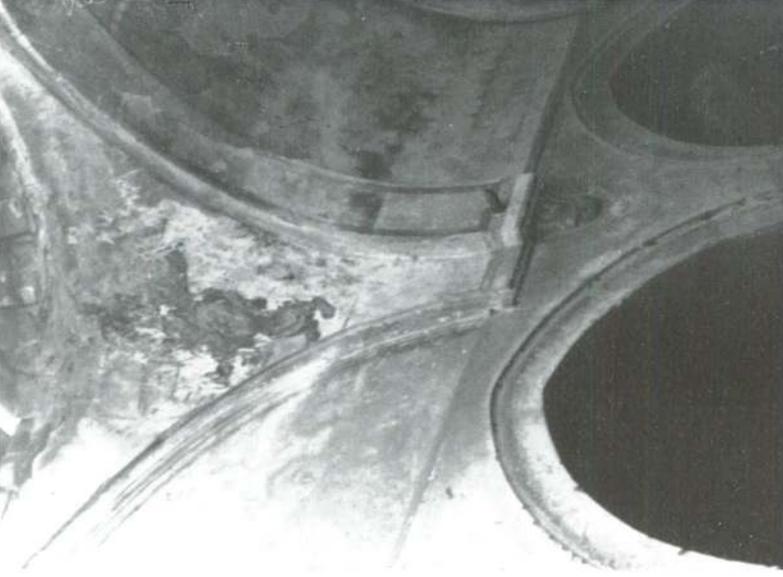
Res. 12 — Germir — Kilise II. Pandanite fresk (İncil yazarı).

- Kuzey-batıda : Aziz.....(.....) simgesi aslan ? silikleşmiştir (Res.12).
 Güney-batıda : Aziz.....(.....) figürden yalnız ayaklar ve bacakların bir kısmı kalabilmiştir. Altta da bir yazıdan arta kalmış bazı harfler gözlenmektedir (Res.13).

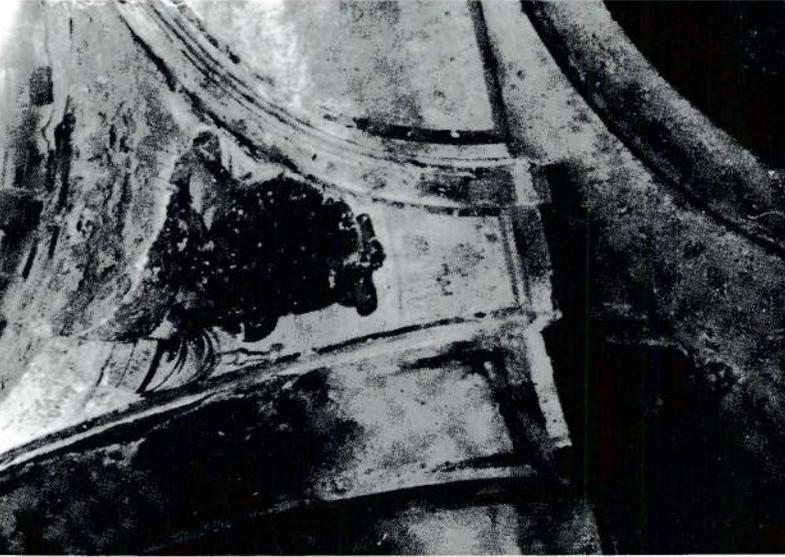
Res. 11 — Germir — Kilise II. Pandanite İncil yazarı.

Güney-doğuda : Aziz ? (.....) kitap ile, (Res.11)

Bu fresk, dört Aziz içinde bütüne en yakın kalabilmiş olanıdır. Aziz hafif yan dönmüş olarak oturmakta, ya-

nındaki masada da kitabı bulunmaktadır. Göğsünden yukarısı, dökülen sıvılarla yok olmuştur. Doğu köşede ve pandantifin altında yazılar vardır.

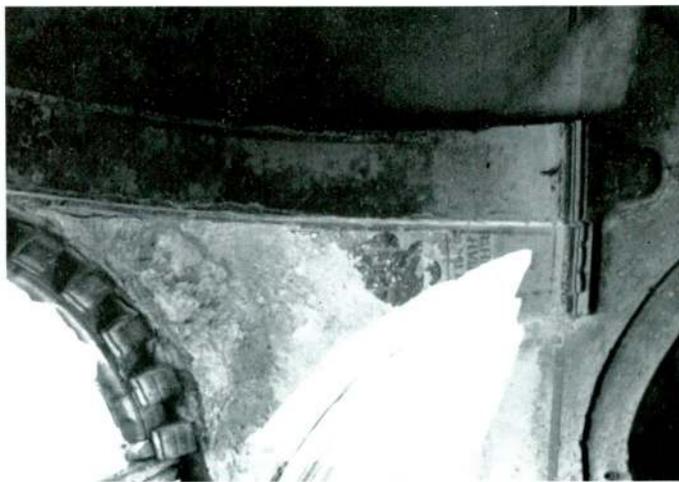
Res. 13 — Germir — Kilise II. Pandandifte fresk (İncil yazarı).

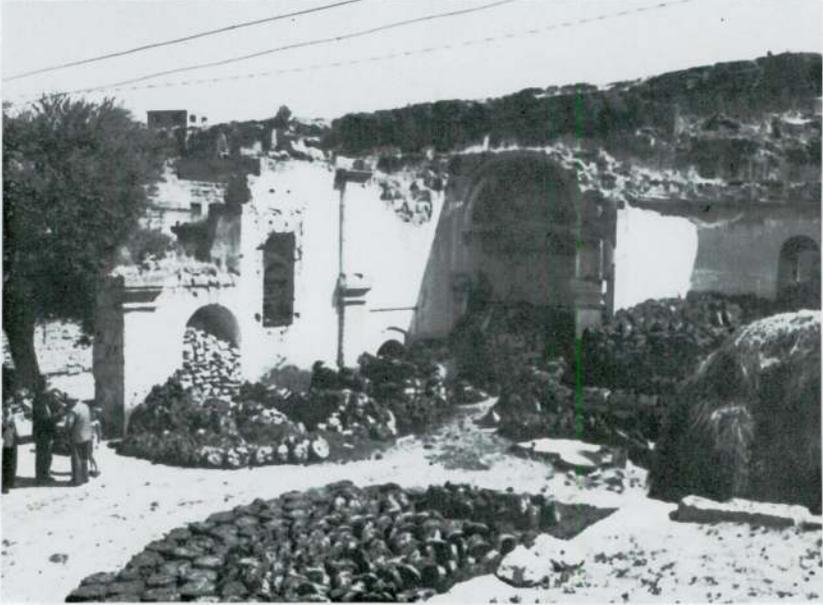
Res. 19 — Germir Ermeni Kilisesi. Yapı içinden kuzey-doğu bölüme bakış.

Yan apsislerin yarı kubbesel örtülerine karşın, ana apsisin daha geniş ve yüksek olan örtüsü yıkılmıştır (Res.19). Üçlü apsis grubunda, kalabilen kısımlarda kalın beyaz sıvalar üzerinde, geometrik, ya da bitkisel bazı bezemeler yer almaktadır. Genellikle mavi rengin çoğunlukta olduğu resimlerde ayrıca; sarı ve yeşile de yer verilmiştir. Bezemelerde, perde saçağı tipli motifler, kıvrık dallar ilgiyi çeken biçimler olmaktadır (Res.20). Yöre kiliselerinde, sıva üzeri figürsüz bezemelerde çok görülen mavi renk, motif ve kemer içi çizgili desenlemelerde yine ana renk olma özelliğini korumaktadır. Nitekim, narteks yüzünde, yukarıda değinilen üzengi kalıntıları ve kemer iç yüzlerinde, yine beyaz sıva üzerine çekilmiş karşılıklı çift çizgiler de, aynı rengi sergilemektedir. Ayrıca mavinin altlardaki, payanda ayaklar üzerinde kareli bir desenlemede kullanılan renk olması, maviyi bezemede 'ana renk' yapmaktadır.

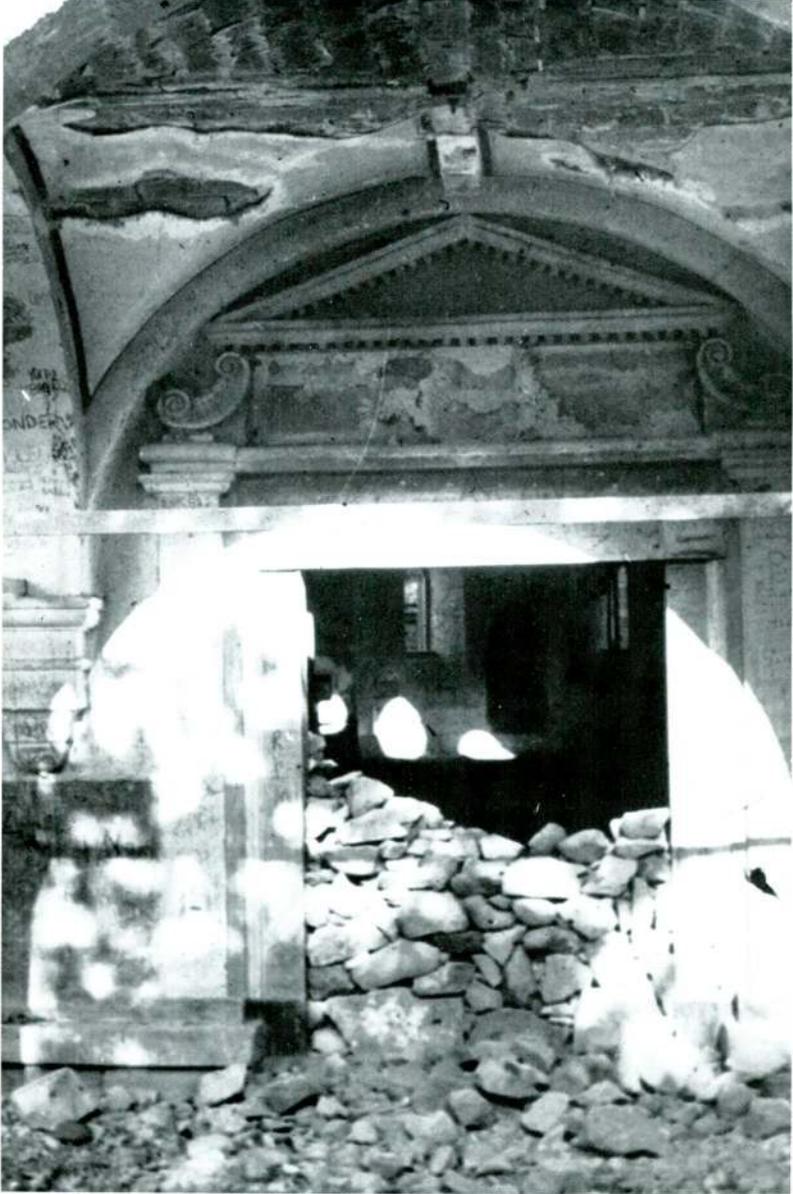
Res. 29 — Endüllük Kilisesi. Taç kapı.

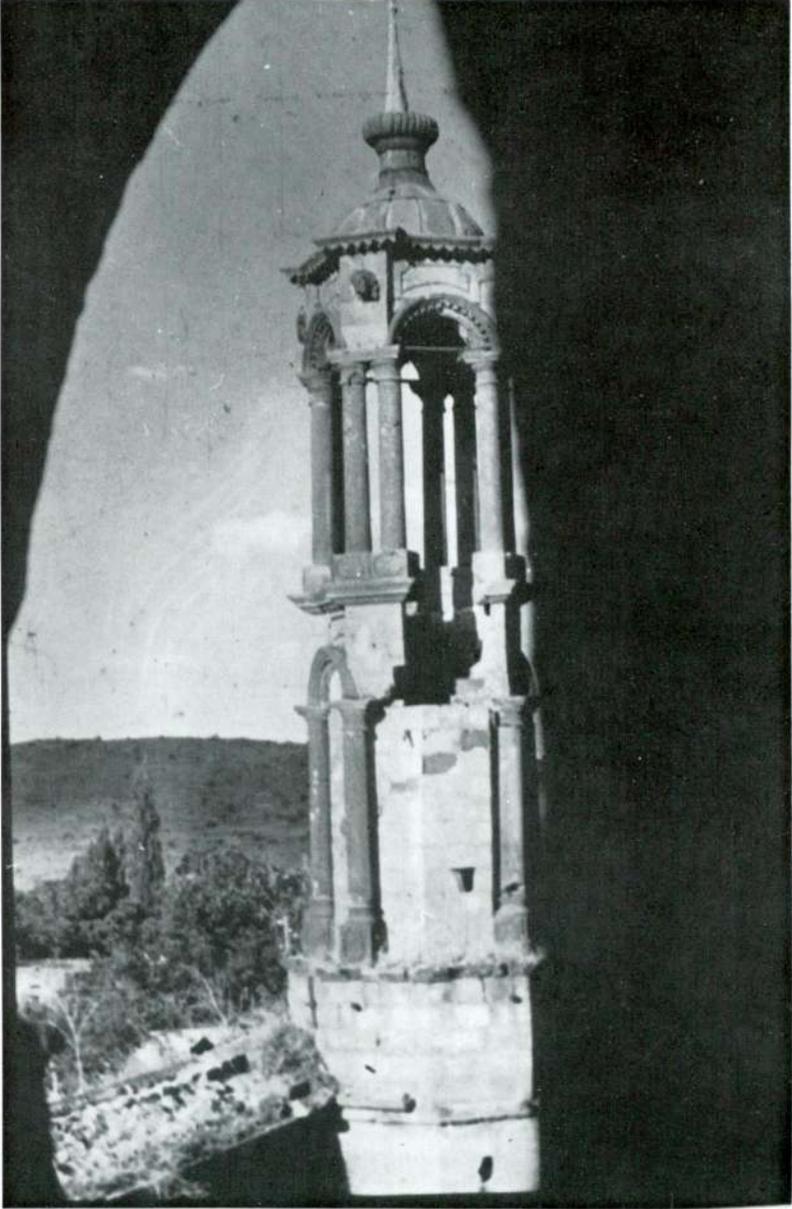
Res. 31 — Endüllük Kilisesi. Çan kulesi.

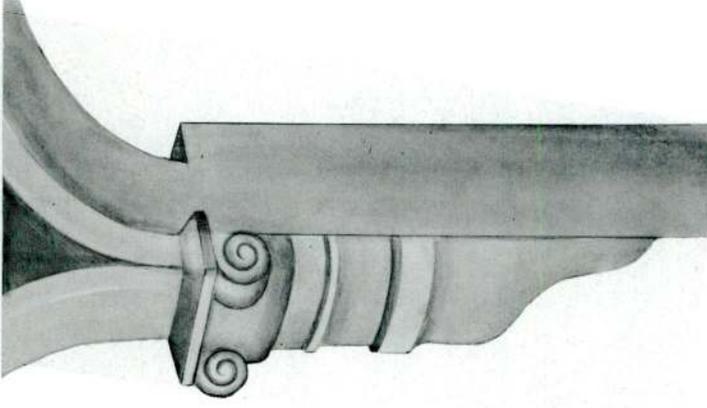
B — Endüllük KİLİSESİ İÇTE GALERİ DESTEKLERİNDEN

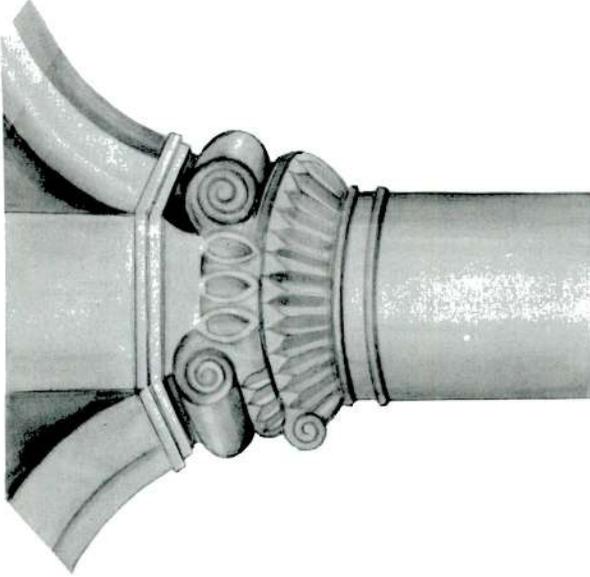
A — Endüllük KİLİSESİ İÇTE SÜTUN BAŞLIĞI
