YOK OLAN KÜLTÜR VARLIKLARIMIZDAN DENİZLİ'DEKİ KURŞUNLUOĞLU KONAĞI

MUSTAFA BEYAZIT*

Kurşunluoğlu Konağı

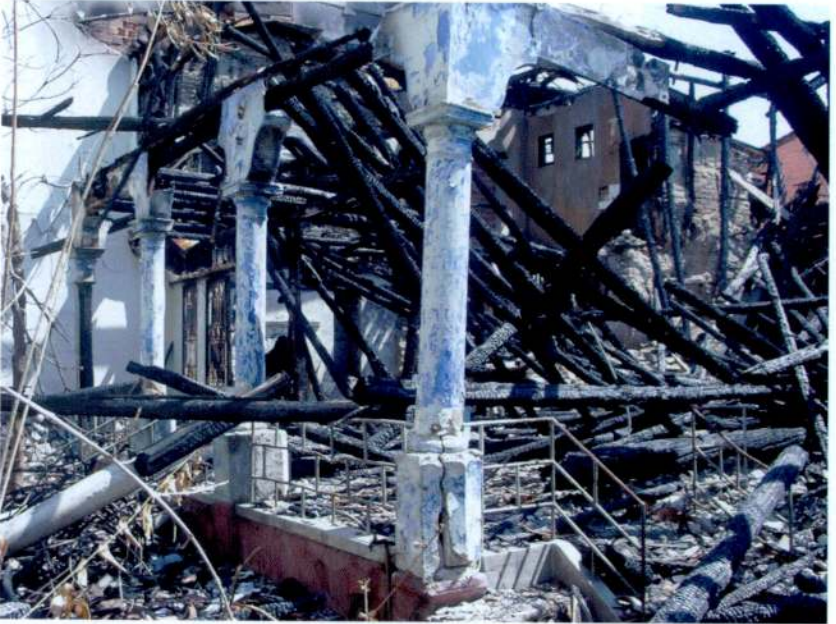
Resim 2: Yangın Sonrası Konağın

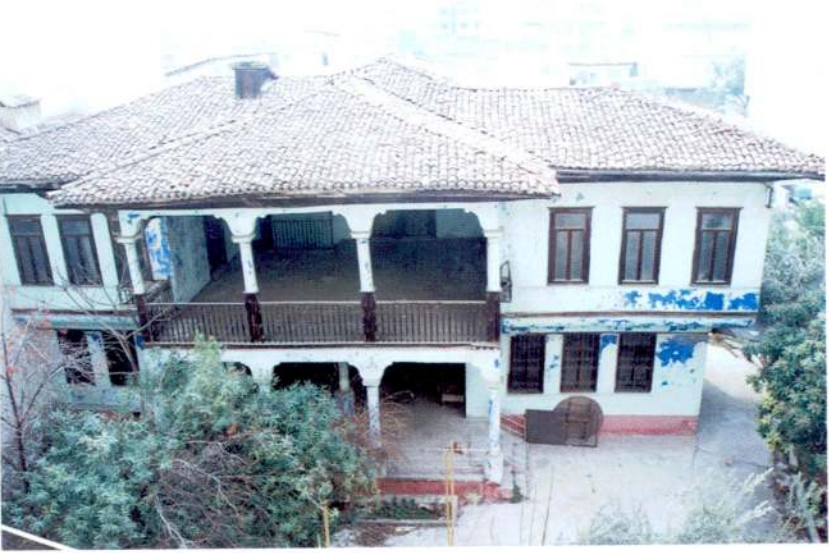
Resim 3: Konağın Ön Cephesi

Yapı, kuzeybatı-güneydoğu ekseninde inşa edilmiştir. Başlangıçta geniş bir bahçenin ortasında yer alan konağın, kuzeydoğusuna (ön tarafa) sonraki müdahalelerle dar bir avlu ve küçük bir bahçe (Res. 3) bırakılmış ve önüne Kurşunluoğlu Apartmanı, güneydoğu cephesine ise neredeyse konağa bitişik başka bir apartman dikilmiştir. Güneybatısından (arka taraf) yol geçirilen konak, kuzeybatısında da briketlerden örülmüş avlu duvarıyla sınırlandırılmıştır. Konak, orijinal halinden çok değişikliğe uğrayan daraltılmış bir avlunun ortasında kalmış ve etrafındaki apartmanlarla adeta boğulmuş gibidir (Res. 4). Öyle ki konağa ulaşmak için apartmanın girişini kullanmaktan başka çare yoktur. Apartmanın arka bahçesi ve tarihî konağın ön bahçesi bitişik bir haldedir. Konak aslında mavi çivit boyalıdır. Bina daha sonraları beyaz boya ile kaplanmış ve bu boyada yer yer dökülmüştür.

Binada kırma çatı kullanılmış, üzeri oluklu kiremitle kapatılmıştır (Res. 3). Konağın saçağı dört yandan 0.70 metre kadar dışa taşkın yapılmışken, güneydoğusuna yapılan apartmanın inşası sırasında bu bölgede yer alan saçak tamamen kesilmiştir. Saçağın alt taraflarına tahta çakılmış ve tahtaların birleşim yerleri de çitakâri tarzda kapatılmıştır.

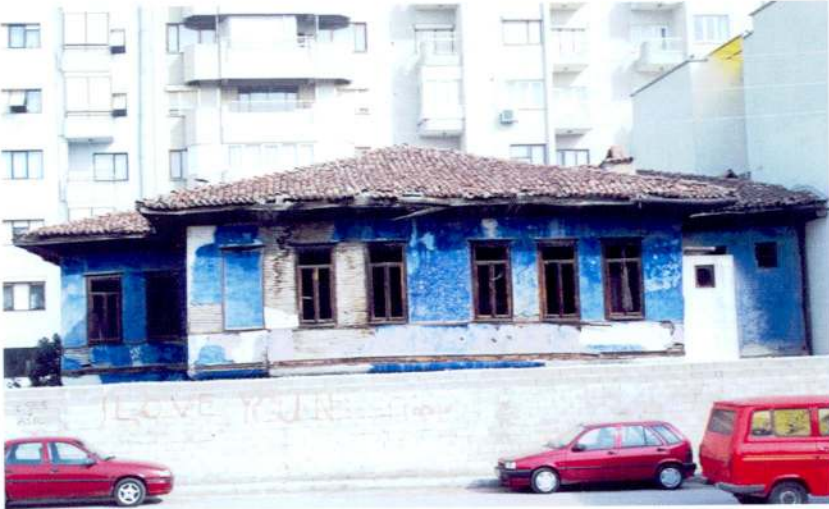
Resim 4: Konağın Arka Cephesi

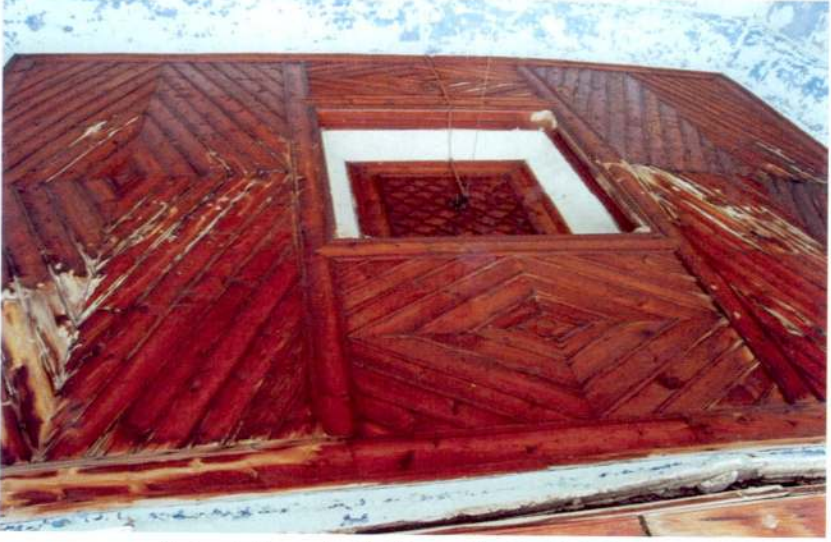
Resim 5: Kurşunluođlu Konađı Üst Kat Sofa Tavanı

Zemin katın plânı aynen üst katta da uygulanmıştır. Burada da sofanın etrafını ters "U" biçiminde saran dört oda ve güneydoğu köşesinde bir kilere yer verilmiştir. Dışa taşkın üst kat sofası, birbirine Bursa kemerleriyle bağlı dört ahşap sütunla taşınmaktadır. Üst kat sofasındaki sütunlar dikdörtgen ahşap kaide üzerine oturtulmuş ve gövdeleri alçı ile kaplanmıştır. Sofanın tavanı ahşap süslemesiyle dikkat çekmektedir. Tavanı oturtmak için duvarla tavanın birleştiği yerlerde, balık kılıcı şeklinde iç ve dışbükey kavisler yapan çıtalar bağdadî tekniğinde yerleştirilmiştir. Yumuşak bir geçiş amacıyla yapılan, bağdadî tekniğindeki bu geçiş unsurlarının üzerleri alçıyla kaplanmıştır. Geçişlerle elde edilen ve dikdörtgen alan üzerine kurulan tavan üç yatay kuşağa bölünmüştür. Kenarlarda düz ahşaplar çitakâri tekniğiyle eşkenar dörtgen biçiminde şekillendirilmiştir (Res. 5). Karaçamdan yapılan tavanın göbeği, tavana geçişteki yöntemin aynısıyla biraz daha yükseltilmiş ve kare göbekte çitakâri tekniğinde bitkisel süslemelere yer verilmiştir.

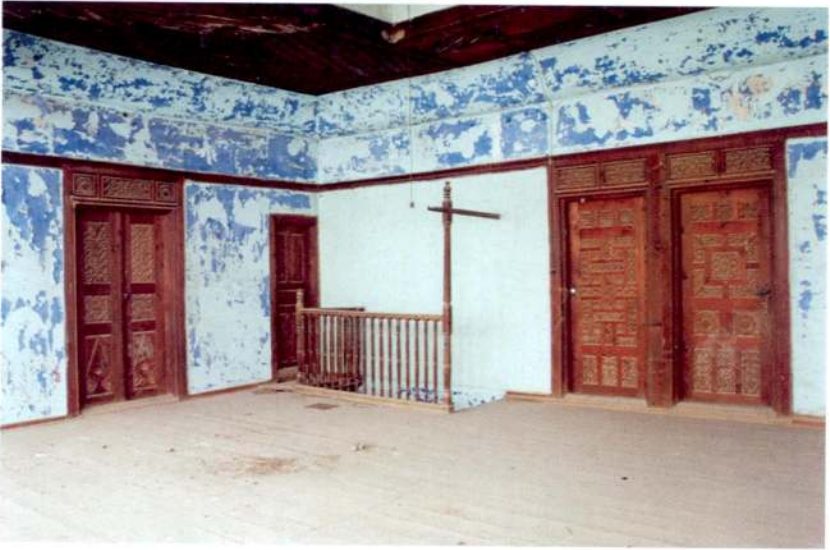
Resim 6: Üst Kat Sofasının Güney ve Dođu Cepheleri

Süsleme bakımından yapıda en yoğun bölgelerden biri ikinci kattaki kapılardır. Sofaya açılan her bir oda kapısının sadece sofaya bakan yüzleri, stilize edilmiş, kıvrık dallı, bitkisel süslemelerle bezenmiştir (Res. 6).

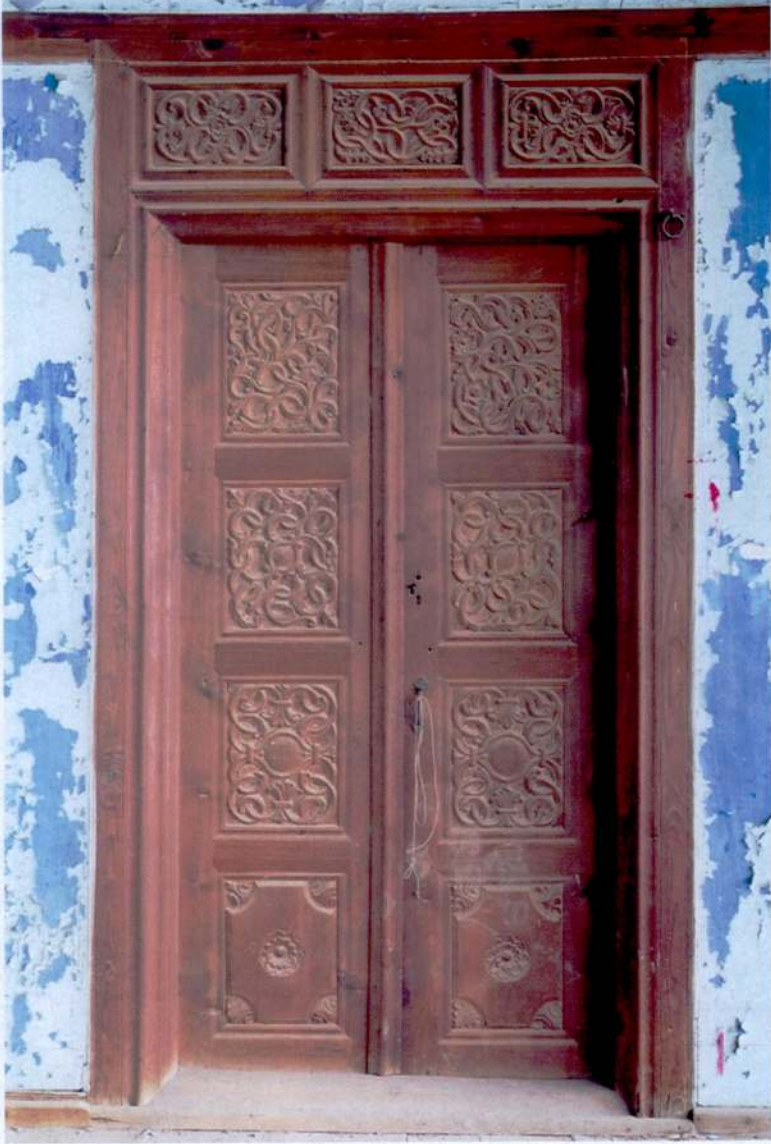
Resim 7: Üst Kat Kuzeybatı Oda Kapısı

Üst kattaki sofanın kuzeybatısındaki odaya da stilize edilmiş bitkisel süslemelerle sahip çift kanatlı bir kapıdan girilmektedir. Kapı alınlığı yatay dikdörtgen üç panoya ayrılmış ve üzerlerinde stilize edilmiş bitkisel bezemelere yer verilmiştir (Res. 7). Kapı kanatlarının her biri yatay olarak dört bölüme ayrılmıştır. Bölümlerde birbirlerinden yatay kayıtlarla ayrılan ve düşey olarak yerleştirilen dikdörtgen panolar vardır. Üstten birinci, ikinci ve üçüncü panoların yüzeyleri stilize edilmiş kıvrık dallı bitkilerle, ikinci ve üçüncü panoların ortalarındaki boş yüzeyler ise balık pulu şeklinde desenlendirilmiştir. En alttaki dikdörtgen panoların köşeleri, içlerine bitkisel

bezeme yerleştirilen içbükey yaylara ayrılmış ve panoların ortalarında da dilimli rozetler bulunmaktadır. Kapı seren, alınlık ve kayıtlarla bölümlenmiş ve bu bölümler yekpâre ahşap panoların geçme tekniğinde yerleştirilmesiyle oluşturulmuştur. Kapıdaki tüm süslemeler oyma tekniğiyle yapılmıştır.

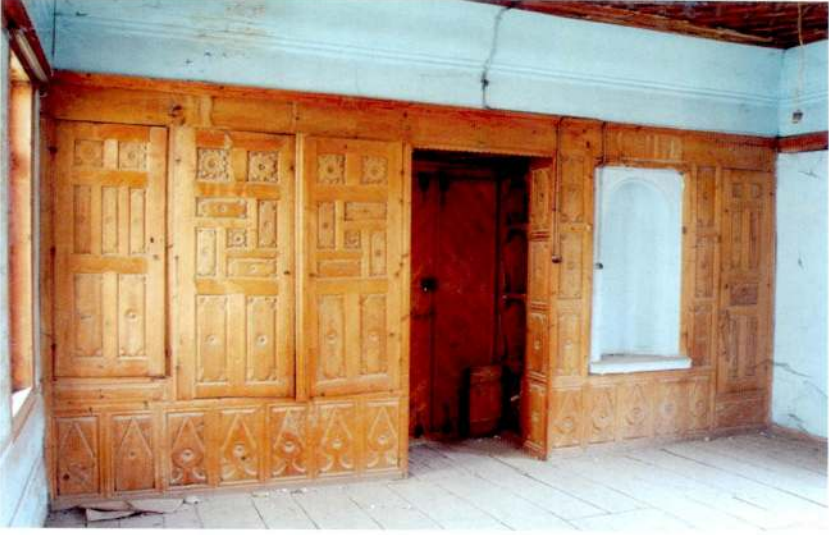
Resim 8: Üst Kat Kuzeybatı Oda Yüklük Cephesi

Odanın sofaya bitişik olan ve kapının da yer aldığı duvarı yüklük cephesidir (Res. 8). Kapıyla ikiye ayrılan yüklük cephesinin kapıya bakan cephesinde, testilik, feslik, ibriklik ve benzeri fonksiyonlar için kullanılan açık bölümleri vardır. Yüklük cephesi, kapının solunda niş ve gusülhane; kapının sağında ise çift kanatlı kapakları olan yüklük ve çeşitli eşyaların konabileceği kapaklı bir bölümden meydana gelmektedir. Kapakların üzerinde dikdörtgen ve kare panolar bulunmakta, panoların üstünde oyma tekniğinde yapılmış rozetlere rastlanılmaktadır. Yüklük cephesinin alt kısımlarında ortalarında rozetlerin olduğu servilere yer verilmiştir. Malzeme olarak sarıçam, teknik olarak taklit künde-kâri kullanılmıştır. Zeminden başlayan yüklük cephesi, tavana 0.50 metre kala bitmiş ve alçı kaplı bağdadî alınlıklarla tavana birleştirilmiştir. Tavanla duvarlar arasında da geçiş, üzerleri alçı kaplı, balık kılıcı şeklinde bağdadî tekniğinde yapılmış iç ve dışbükey kavislerle sağlanmıştır.

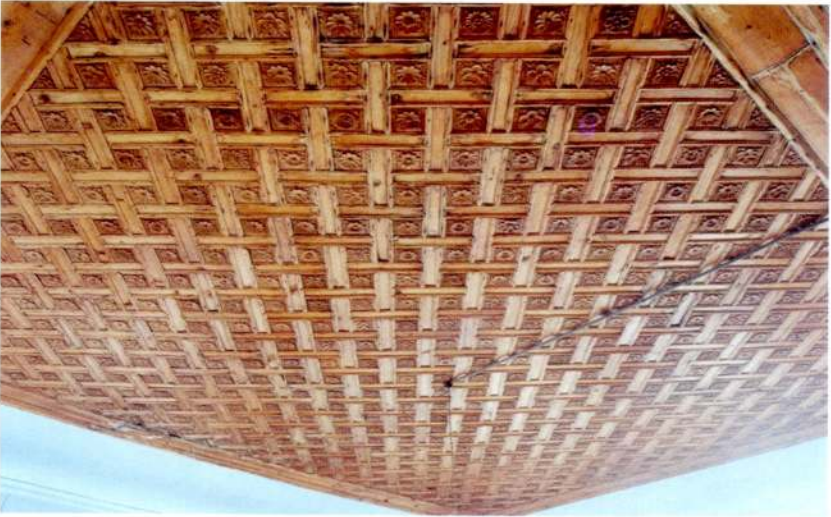
Resim 9: Üst Kat Kuzeybatı Oda Tavanı

Bu odanın en dikkat çeken yanı ise konağın en gösterişli tavanına sahip olmasıdır. Sofadaki geçiş elemanlarının benzerlerine sahip geçişli tavan, kare alan üzerine oturtulmuştur. Elde edilen kare alan yine küçük kare panolar içerisine yerleştirilerek rozetlerle bezeli bir tavana dönüştürülmüştür (Res. 9). Bu rozetlerin arasında boş bırakılmış dikdörtgen levhalara yer verilmiş ve ince çitalarla bağlantı yerleri kapatılmıştır (Res. 10). Taklit künde-kâri tekniğinde yapılan tavandaki rozetlerin her biri farklıdır. Çatının tamir edilmesi tavanın yağmur sularından olumsuz etkilenmesine neden olmuştur.

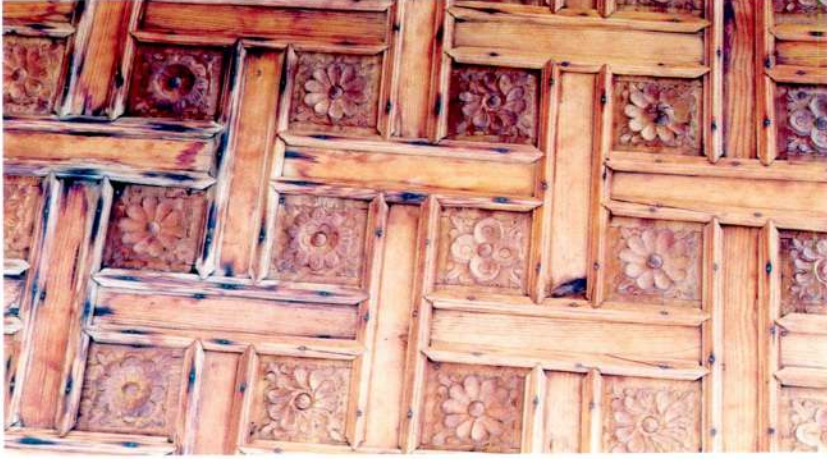
Resim 10: Üst Kat Kuzeybatı Oda Tavanı'ndan Detay

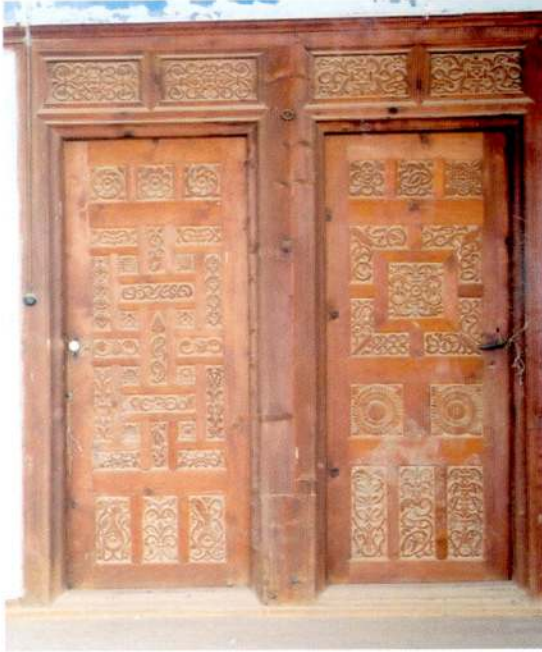
Resim 11: Üst Kat Güneybatı Oda Kapıları

Üst kattaki sofanın güneybatısında iki oda yer almaktadır. Bu odaların tek kanatlı olan kapılarının alınlıklarında kullanılan ahşap malzemenin gösterdiği bütünlükten dolayı birlikte tasarlandıkları düşünülmektedir. Kapı alınlıklarında ve kapı üzerinde yer alan bazı panolarda benzerlikler olmasına rağmen kapıların genel tasarımları farklıdır (Res. 11).

Konağın üst kat sofasının güneybatısındaki odalardan batıdaki kapı alınlığında yatay yerleştirilmiş ve yüzeylerinde bitkisel bezemenin bulunduğu iki dikdörtgen levha bulunmaktadır. Kapı kanadı ise yatay olarak dört bölüme ayrılmıştır. Üst bölüm, düşey yerleştirilen iki kayıtla, üzerlerinde stilize edilmiş bitkisel tezyinatın yer aldığı üç kare panoya sahiptir. Üstten ikinci bölümün merkezinde kenarları kayıtlarla belirlenmiş üzerinde de bitkisel bezemenin yer aldığı kare pano bulunmaktadır. Bu panonun kenarlarının eksenine yatay ve düşey ekseninde yerleştirilen kayıtlarla diğer bölümlere ve kapının serenlerine bağlanmıştır. Merkezdeki kare panonun bağlantılarını sağlayan kayıtlar ve kare pano arasında oluşan "L" biçimli yüzeyler bitki tezyinatıdır. Üçüncü bölümde ise düşey yerleştirilen kayıtla, yüzeylerinde çarkıfeleklerin yer aldığı iki kare pano bulunur. Bu bölümlerden en alttaki ise düşey yerleştirilen iki kayıtla birbirlerinden ayrılmış ve yüzeylerinde stilize edilmiş kıvrık dallı bitkisel süslemelerin yer aldığı yine düşey yerleştirilmiş üç dikdörtgen panoya sahiptir. Kapıdaki tüm süslemeler oyma tekniğinde yapılmış, burada da kapı yekpare panoların geçme tekniğinde birleştirilmeyle oluşturulmuştur.

lı bir bölümlenmeye sahiptir. Tek kanatlı kapı, ortadaki diğerlerinden daha fazla alanı kaplayan, üç yatay bölüm halinde düzenlenmiştir (Res. 11). Üst bölüm düşey olarak yerleştirilen iki kayıtla, yüzeylerinde rozetlerin yer aldığı üç kare panodan müteşekkildir. Düşey dikdörtgen görünümlü orta bölüm ise yatay ve düşey ekseninde yerleştirilmiş kayıtlarla birbirlerinden ayrılan daha küçük dikdörtgen ve kare panolara ayrılmıştır. Dikdörtgen panoların yüzeylerinde aşırı derecede stilize edilmiş bitkisel bezemeler bulunurken, küçük kare panoların içlerinde rozetlere yer verilmiştir. En alttaki bölüm düşey yerleştirilen iki kayıtla, yine düşey üç dikdörtgen panoya ayrılmıştır. Bu panolardan köşelerdekilerin yüzeylerinde aşırı derecede stilize edilmiş bitkisel bezemelerle birlikte, konturları balık pulu şeklinde kabartılmış iki tane ibrik bulunur. Ortadaki dikdörtgen panoda ise stilize edilmiş kıvrık dallı bitkisel bezemeye yer verilmiştir. Konağın tüm kapılarında olduğu gibi buradaki kapı da, yek pare panoların birbirine geçmesiyle oluşturulmuş ve oyma tekniğindeki süslemelerle tezyin edilmiştir.
