ANKARA ŞEHİRİ İÇİNDE RASTLANAN İLKÇAĞ YERLEŞMESİNDEN BAZI İZLER VE ÜÇ ARAŞTIRMA YERİ

MAHMUT AKOK

Eski Eserler ve Müzeler Umum Müdürlüğü Arkeoloğu

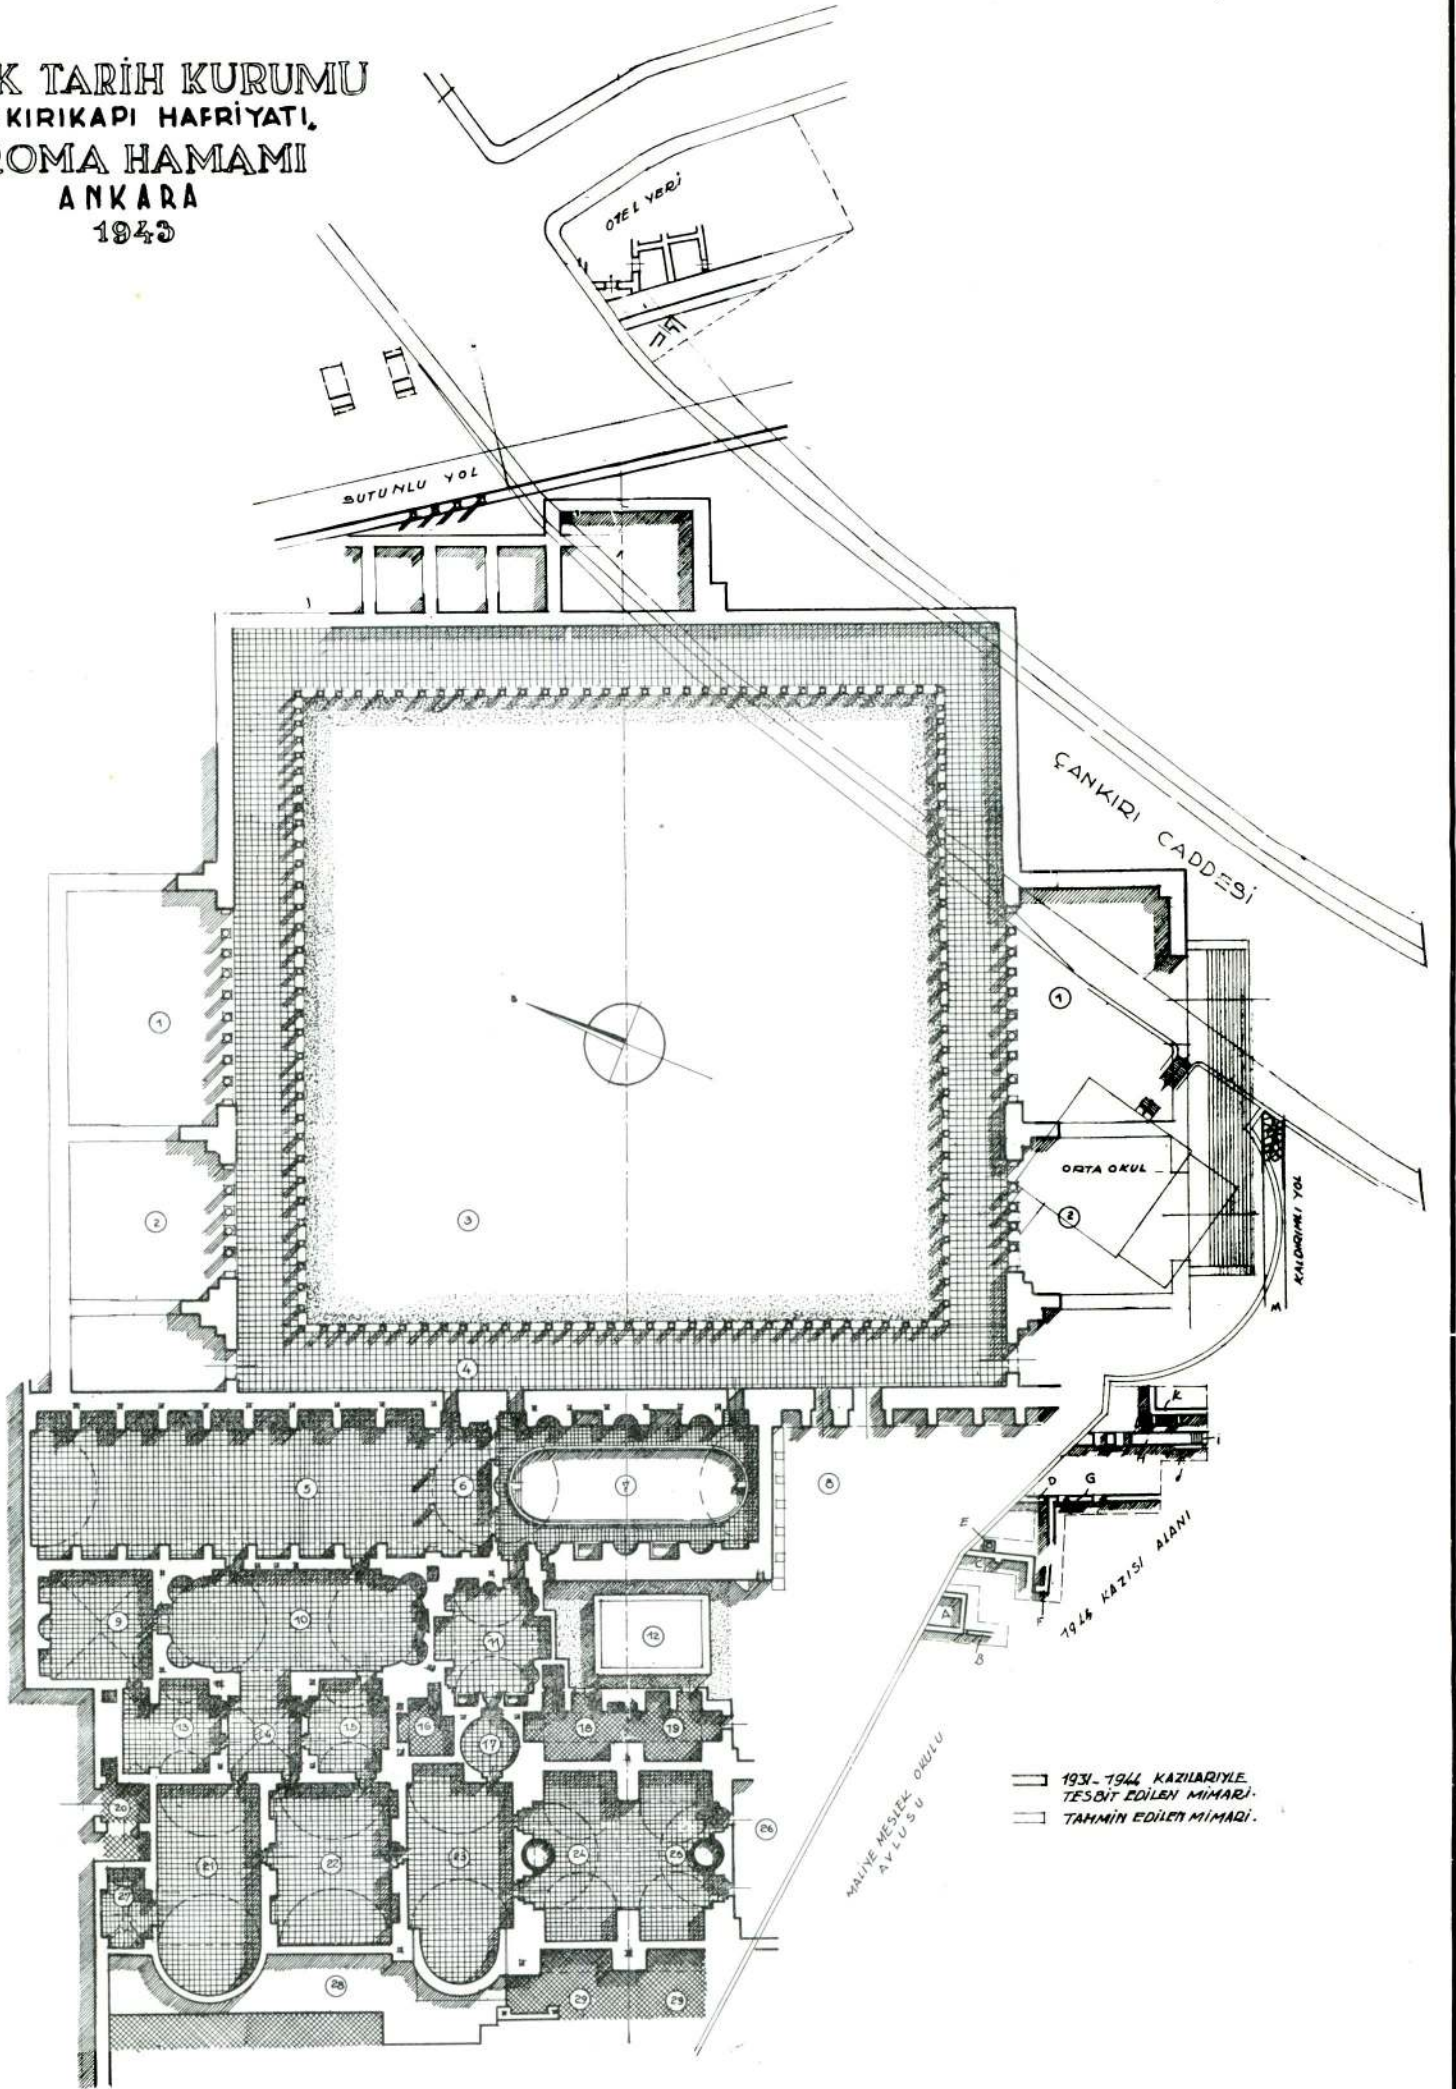
Res. 3 — Çankırıkapı ören yerindeki büyük Roma hamamı planı ve yakınındaki iki araştırma.

TÜRK TARİH KURUMU
ÇANKIRIKAPI HAFRIYATI,
ROMA HAMAMI
ANKARA
1943

Mimarlık buluntuları : Türk Tarih kurumu adına 1938—1943 yılları arasında devam eden kazılarla Ankara'nın İlkçağı'na ait tarihin değerli bir anıtı olarak meydana çıkarılan, büyük Roma hamamının çalışmaları sırasında elde edilen plânın bazı özellikleriyle simetrik olabileceği düşünülmüştü. Bunun için yeni araştırma alanında, büyük hamam binasının doğu kanadına rastlamak ümidi fazla idi. Okul avlusundaki kazılarımız ilerledikçe düşündüklerimizin tamamen aksine bu kısımda; çeşitli plân ve yapı özellikleri gösteren binalarla sokaklara rastlanmıştır. Bu suretle aslında simetrik olmak üzere tertip edilen büyük hamam plânının ancak bir kısmının tatbik edildiğini anlamış bulunuyoruz (Res. 3). Büyük hamam bugüne kadar tesbit edilen plânı —küçük eksikleriyle— tam karakterli bir Roma hamamı yapısıdır.

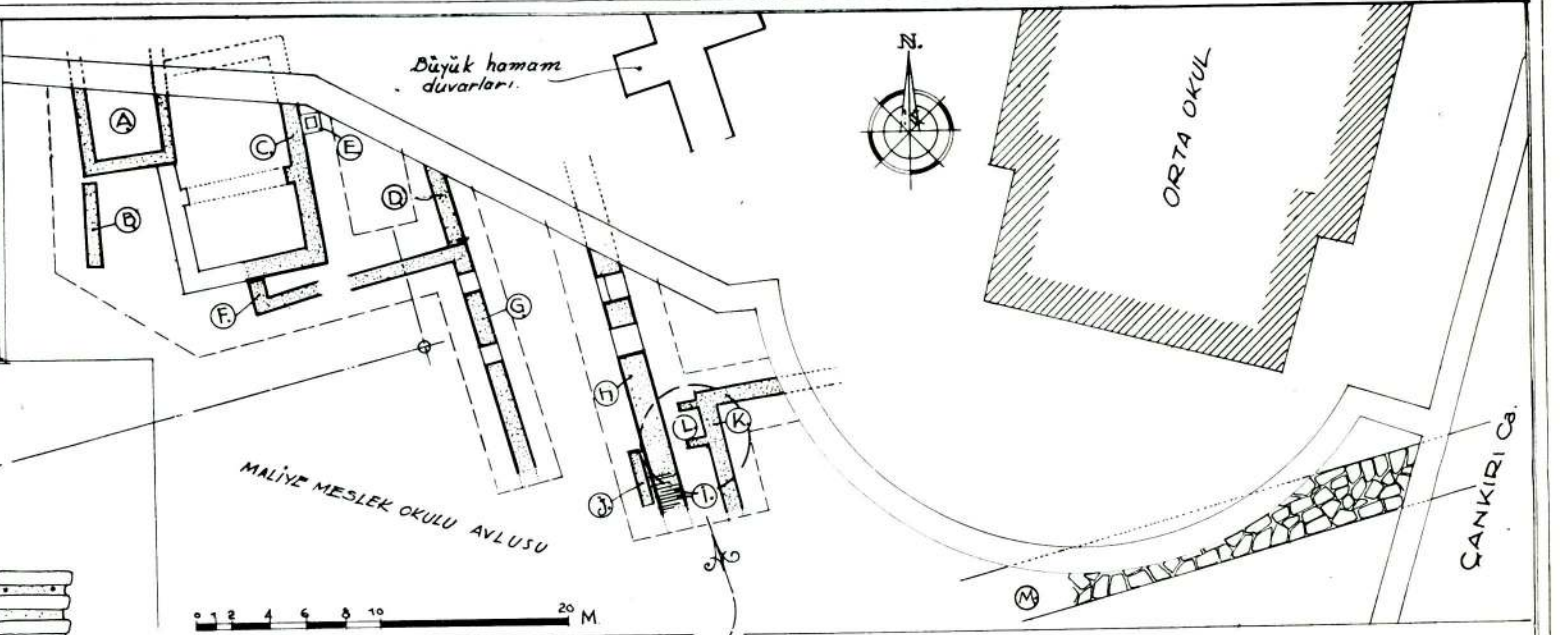
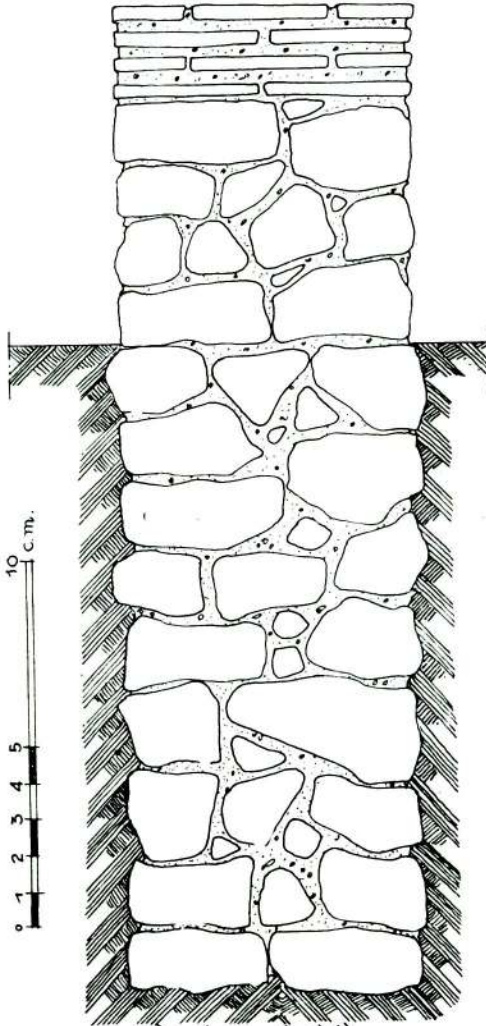
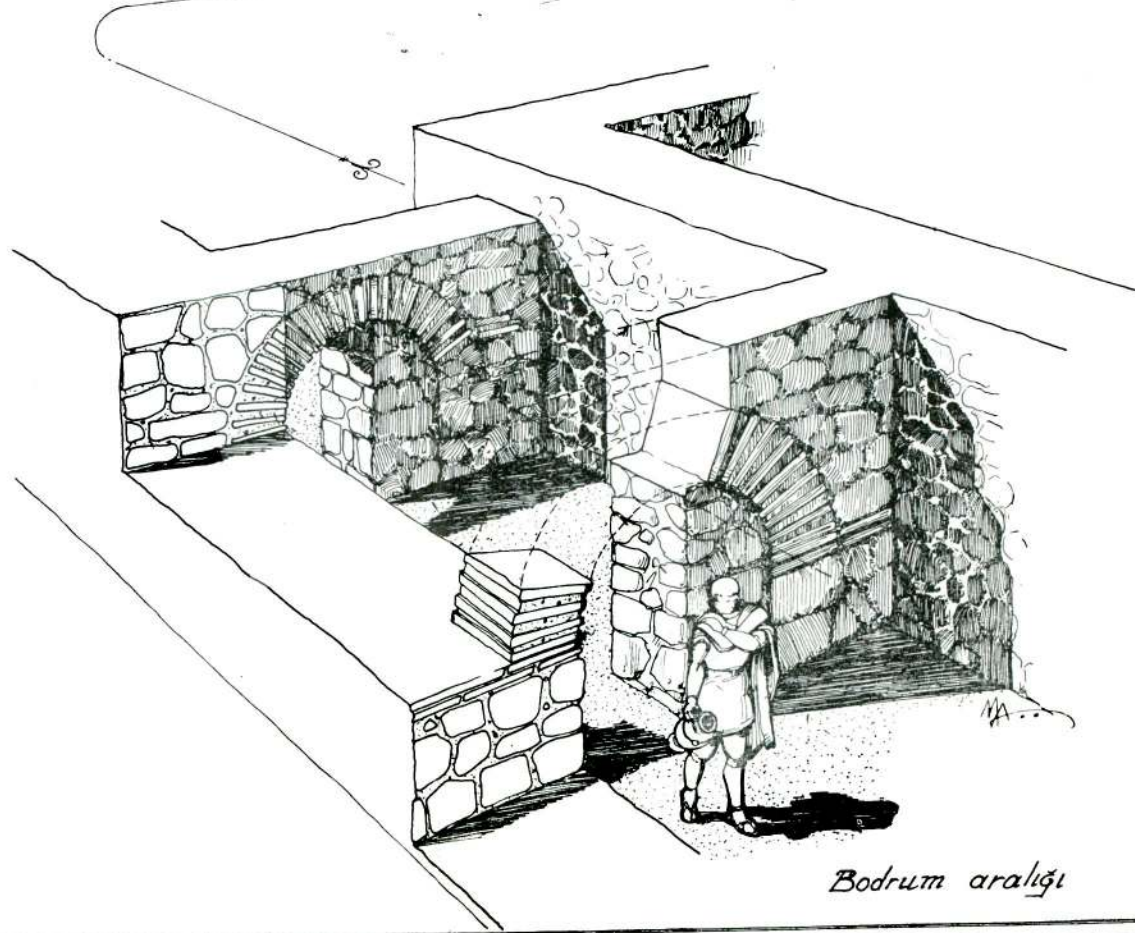
Res. 4 — Maliye Meslek Okulu ön avlusundaki mimarlık buluntular.

TÜRK TARİH KURUMU
ÇANKIRIKAPU
MALİYE MESLEK OKULU
AVLUSUNDA YAPILAN HAFRİYAT
1944

Hafriyatla işe müdahalemizden evvel, Meslek Okulu önündeki beton yollar, büyük masraflarla tanzim ve ikmal edilmiş bulunduğundan kazılarımızı bu kısımlara doğru genişletmek ve uçlarını görebildiğimiz önemli bina guruplarının tam plânlarını tesbit etmiye imkân olamamıştır. Hızla yapılmakta olan toprak düzenlenmesi sırasında, geniş ön avlunun her tarafında eski yerleşmenin kalıntıları bulunduğu heyetimiz müşahade etti ise de, istenilen şekilde tesbiti mümkün olamamıştır. İlişik olarak sunduğumuz ve mimarlık buluntularını gösterir plânda gözden geçireceğimiz her çeşit tesislerle bir mahalle parçası içinde bulunduğumuz anlaşılacaktır (Res. 4-5).

A- işaretli bina izleri, kazı yerinin en üst seviyesinde bulunan bir yapıya aittir. Kullanılmış olan malzeme ve görülen işçilik bakımından bu binanın Roma'lı çağın en son devresinde kurulduğunu anlatmaktadır. Duvarlar, alelâde moloz taş ve kireç harcile yapılmıştır. Bu binanın mahiyetini aydınlatılabilmek için ileride arkeolojik sahada bir araştırma yapmak lâzım gelecektir.

B- işaretli kısımda; itinasız bir şekilde yapılmış bir ek duvar parçası bulunmuştur. Bu alelade bir yapıdır. Taş örgüleri için, çamurdan harç kullanılmıştır.

C- işaretli yerde, iç tarafı muntazam horasan harcile sıvalı bir odanın doğu-güney parçası görülmektedir. Burada 2,50 m. den fazla yükseklikte duvarlara rastlanılmıştır. Duvarlar (kör duvar) tekniğinde, yani dış yüzleri intizamsız ve iç tarafları düzgün örülmüştür. Bu yapının taban döşemesi de duvarları gibi Horasan harcila sıvalıdır. Duvarın orta kısmında "Plastr., şeklinde yarım direk çıkıntıları bulunduğu göre odanın orta yerinde bir takviye kemerinin olduğu anlaşılmaktadır. Üstü de yarım daire kesitli bir tonozla örüldüğü tahmin edilmiştir. Bütün yapı özelliklerinden de anlaşıldığı üzere bu bina küçük bir sarnıç veya su deposundan parçadır.

E- işaretli yerde, bir su savağı (taksim yeri) kalıntısı görülmüştür. Evvelki kazılar sırasında bu sahanın kuzey-doğusunda, buna benzer su savağı ve künklere çok sayıda rastlanmıştır. Bu tesisatin, büyük hamam binası kısmen veya tamamen kullanılmaz bir hale geldikten sonra, ona getirilmiş olan sulardan faydalanmak kasdile kurulmuş olduğu bir gerçektir. Bu gibi tesisler her bakımdan zamanımıza pek yakın şeylerdir.

G- ile işaretlenen yerde önemli bir binanın köşesile muntazam yapıda iki duvarına rastlanmıştır. Bu binanın plân bakımından açıklanması için Maliye Okulu'nun beton yolların bir kısmın altını açmak zarureti vardır. Duvarların alt kısımları Ankara taşı ve kireç harcile yapıldığı gibi, üst seviyesinde de dört sıra ince tuğla ile örülmüş kuşak görülmektedir. Yapı karakterile, bu duvarlar Roma'lı çağının bir şaheseri olan büyük hamam binasına uymaktadır. G. İşaretli duvarlardan doğuya rastlayan parçada iki pencere yeri de tesbit edilmiştir. Pencere boşlukları sonradan alelade duvar şeklinde kapatılmış olduklarına göre, bu yapının daha son çağlarda şekil değişikliğile kullanıldığını anlatmaktadır.

M- ile işaretli kısımda, doğudan batıya uzanan ve büyük kıtada taş bloklarla mozayik biçiminde döşenmiş kaldırımli bir yol parçası bulunmuştur. Yön bakımından büyük hamam binasile diğer komşu ve çağdaş olan yapılara uygun düşmekte ve doğudan batıya doğru hafif meyilli olarak kurulmuş bulunmaktadır. Döşeme taşları, tuğla kırıkları ve iri kumla sertleştirilmiş bir toprak üzerine yerleştirilmiştir. Küçük bir parçası tarafımızdan görülen bu kaldırımli yol, her bakımdan Roma'lı çağında tanıdığımız kaldırımli yolların aynısıdır⁴.

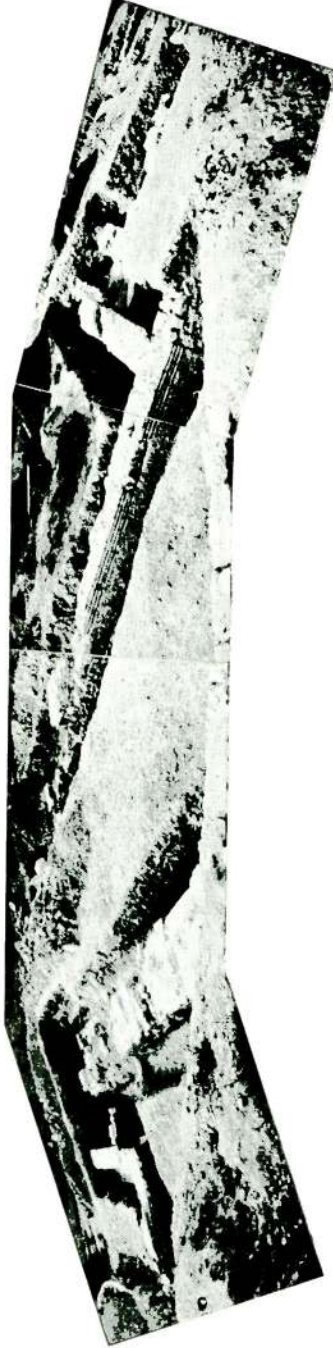
Res. 5 — Maliye Meslek Okulu ön avlusunda bulunan mimarlık buluntuların genç görünüşü.

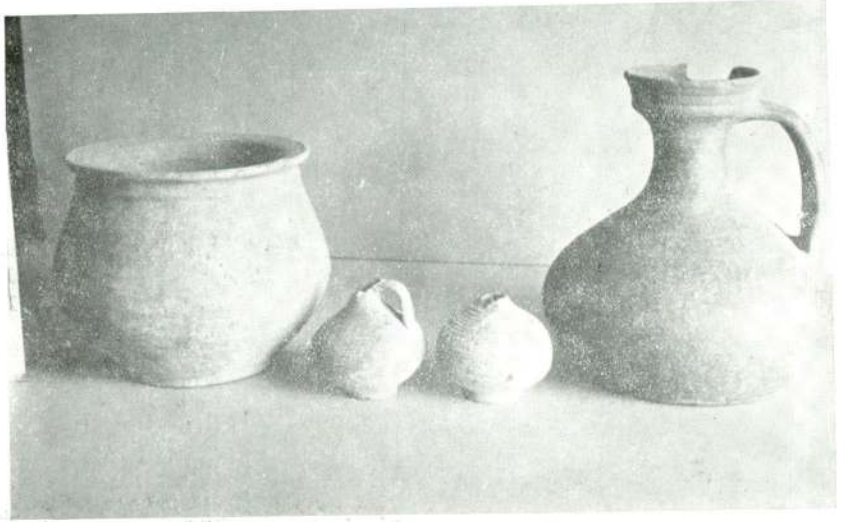
Res. 6 — Maliye Meslek Okulu ön avlusu kazısında bulunan testi ve kavanozlar.

- 1 — Küçük ve büyük boy testiler.
- 2 — Çömlek ve kâseler.
- 3 — Tabak ve çanaklar.

Destilerin çoğu kırmızı astarlıdır. Çamurları ince kalitede hazırlanmıştır. Ele geçen örnekler arasında bir tanesinin dış yüzünde başka tonda ve yine kırmızı renkli çizgi süsleri görülmüştür, (Res. 12) testi gurubu arasına koyabileceğimiz topraktan yapılmış şişelerde vardır. Küçük testiler arasında ağız kenarları Akıtacaklı olanlar da görülmüştür. Testilerin kulupları oluklu ve kabartmalıdır. Dipleri bazen düz ise de bir çoklarında yayvan kaideler ve halka dipler görülür.

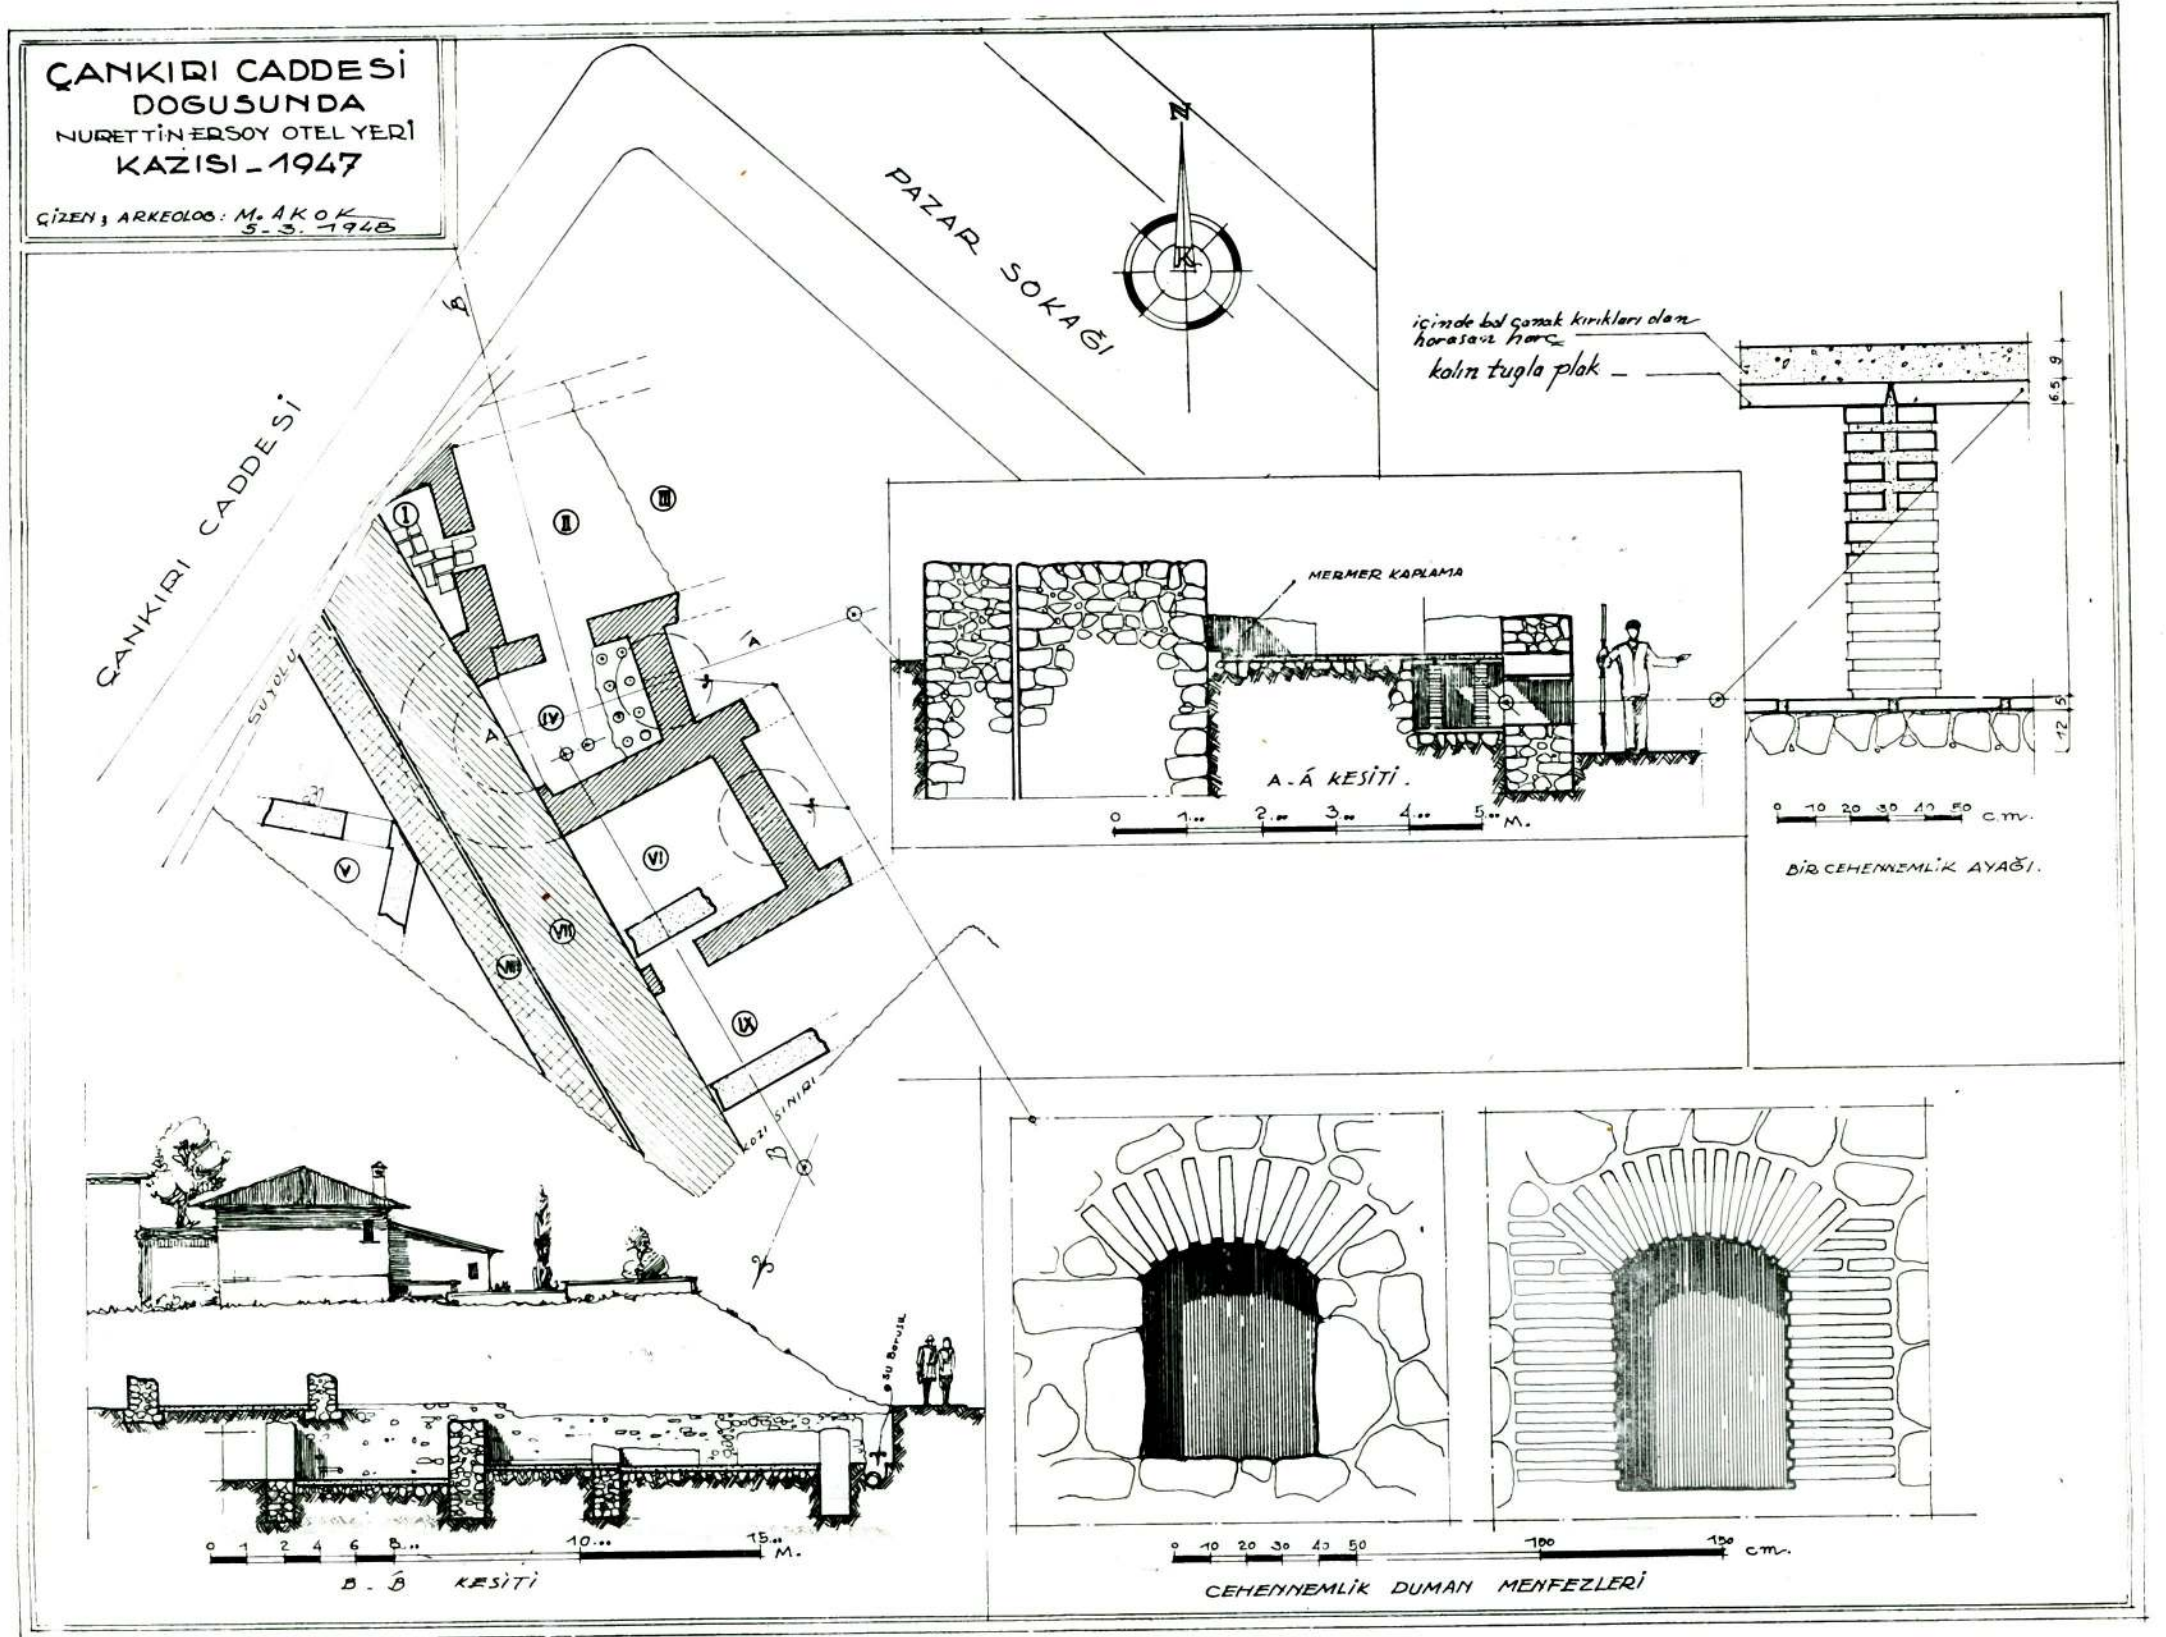
Res. 7 — Çankırı Caddesi doğusundaki buluntu yerinde görülen mimarlığın genel plânı.

Plânımızın (II) numarasile işaretlenen kısmı, zemini sağlam bir blokaj üzerine döşenmiş Horasan harcile yapılmıştır. Duvarların yüzleri sıvalı ve fresklidir. Batı duvarına açılmış bir kapı ile, tabanı tuğla döşemeli bir kısma girildiği gibi, güney duvarına açılmış daha geniş bir kapı ile de (IV) numaralı odaya girilmektedir.

(IV) numaralı odanın bir tarafı yarım daire plânlıdır. Bu yuvarlak kısmın zemin ile duvarlarının mermer plâklarla kaplı olduğunu tesbit ettik. Odanın plânı da muntazam dik dörtgen değildir. Doğu duvarı en dar ölçüde bir uzunluk gösterir. Zeminin bir kısmı blokaj üzerine Horasan döşeli olduğu halde bir kısmı, büyük Roma hamamında gördüğümüz gibi, yuvarlak tuğlalarla yapılmış sütunlar üzerinde duran taban halindedir. Duvarları sıvalı ve fresklidir.

(VI) numarada gösterdiğimiz kısımda dik dörtgen plânlı olması lâzımgelen bir başka oda vardır. Bu odanın kapısı güney duvarına

Zemin döşemeleri ve ısıtma tertibatı: Plânımızın II, IV, ve VI numaralı odalarının Horasan harcile döşeli olduğunu yukarıda yazmıştık. Bu Horasan döşemeler her tarafta —yalnız IV numaralı odanın bir kısım tabanı hariç— taş blokaj üzerine oturtulmuştur. Horasan harcın içinde bol miktarda çanak çömlek parçaları bulunmakta ve bir nevi çanak kırıklarla muzayik döşeme yapılmış olmaktadır. Döşemelerin üst yüzleri perdahlıdır.

IV numaralı odanın yuvarlak plânlı kısmının zeminini mermer kaplı olarak bulduk. Bu zemin, oda döşemesinden 15 santim kadar yüksekçe bir sed teşkil ediyordu.

IV numaralı odanın doğu kısmında 8 adet yuvarlak tuğlalarla örülmüş ayaklara oturtulmuş bir taban görülmüyordu. Ayaklar üstüne kalın ve geniş tuğla plâklar konup üzerlerine de horasan harç döşenmişti. Bu suretle tabanın bir kısmın altı boş bırakılarak doğu kısmından gelen sıcak hava ile ısınılmakta idi⁸. Ankara'mızda özel bir yapıda bu çeşit ısıtma tertibatı ilk defa görülmektedir. Bütün inşa özellikleriyle bu ısıtma tertibatı büyük hamam binasının bu nevi tesislerine benzediği gibi aşağıda açıklıyacağımız, küçük Roma hamamının ısıtma tertibatına da benzemektedir. IV numaralı oda ısıtma bakımından bu yapının en geride bulunan bir kısmıdır. Ve daha çok sıcak olması lâzım gelen tarafların doğu cihetindeki bölmeler ve odalar olmasını icabetmektedir. Ankara'mızın iklim şartlarına uygun ısıtma tertipli en eski özel bir yapısını bu kazı, bize ilk defa olarak kazandırmış bulunmaktadır.

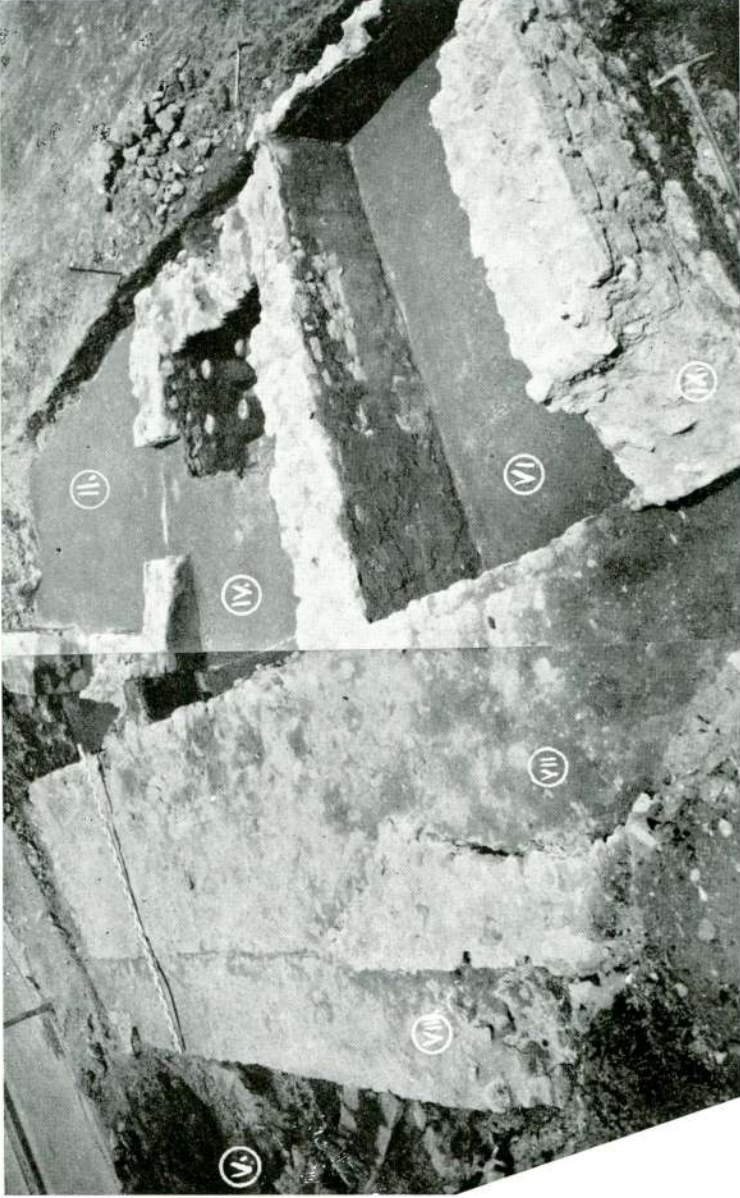
Res. 8 — Çankırı Caddesi doğusundaki yerleşme yerinde görülen kale duvarı ve alttaki klasik çağ yerleşmesinin güney doğudan görünüşü.

Sahamızın tam ortasında şehir sur duvarı kalıntısı olması muhtemel geniş bir duvara rastladık (Res. 16, 17). Kuzey-batıdan, güneydoğuya uzanan bu duvar, 3,70 metre genişlikte olup, 2,60 metre ve 1,10 metre ölçülerindeyan yana iki ayrı parçadan meydana geliyordu. Asfalt yol altından geçerek direkli yol önünde de devam ettiğini ve bu suretle 40 metreden fazla uzandığını kazılarımızla tesbit ettik. Bu duvar, yapı ve malzemesi bakımından Ankara'mızda gördüğümüz Ortaçağ kale duvarlarının karakterini taşıyordu. Duvarların alt hizalarında büyük kıtada taşlar yerleştirilmişti. Duvar örgüleri arasında klâsik çağ yapılarından alınmış, yüzleri kornişli (silmeli) ve kabartmalı taşlardan parçalar görülüyordu. Ortaçağ'a ait Ankara şehrinin dış surlarından bir parçası olduğunu kuvvetle söyleyebileceğimiz bu duvar, tesbit ettiğimiz plândan da anlaşılacağı üzere, daha alt tabakalarda bulunan ve İlkçağ yapılarından olduğunu kazılarımızla öğrendiğimiz bazı binaların üstüne yerleştirilmişti. Bu dış sur duvarı ile alâkalı topraklar içinde Selçuklu ve Bizanslı olabilecek kültür belgelerine de rastladık. Buna göre bu duvarın yaşını da bu çağların

Geniş sur duvarının altında ve iki tarafında, yapı özellikleri ve kuruluşları bakımından birbirlerinden tamamen ayrı iki bina manzumesine rastlanmıştır, ilk olarak, kuzey-doğuda görülen ve yan yana üç odası tesbit edilen bina gurubunun plân bakımından inceleyecek olursak, gerek plân ve gerek yapı hususlarile İlkçağın Romalı hakimiyeti içine koyabildiğimiz bir özel yapı ile karşı karşıya bulunduğumuzu anlarız.

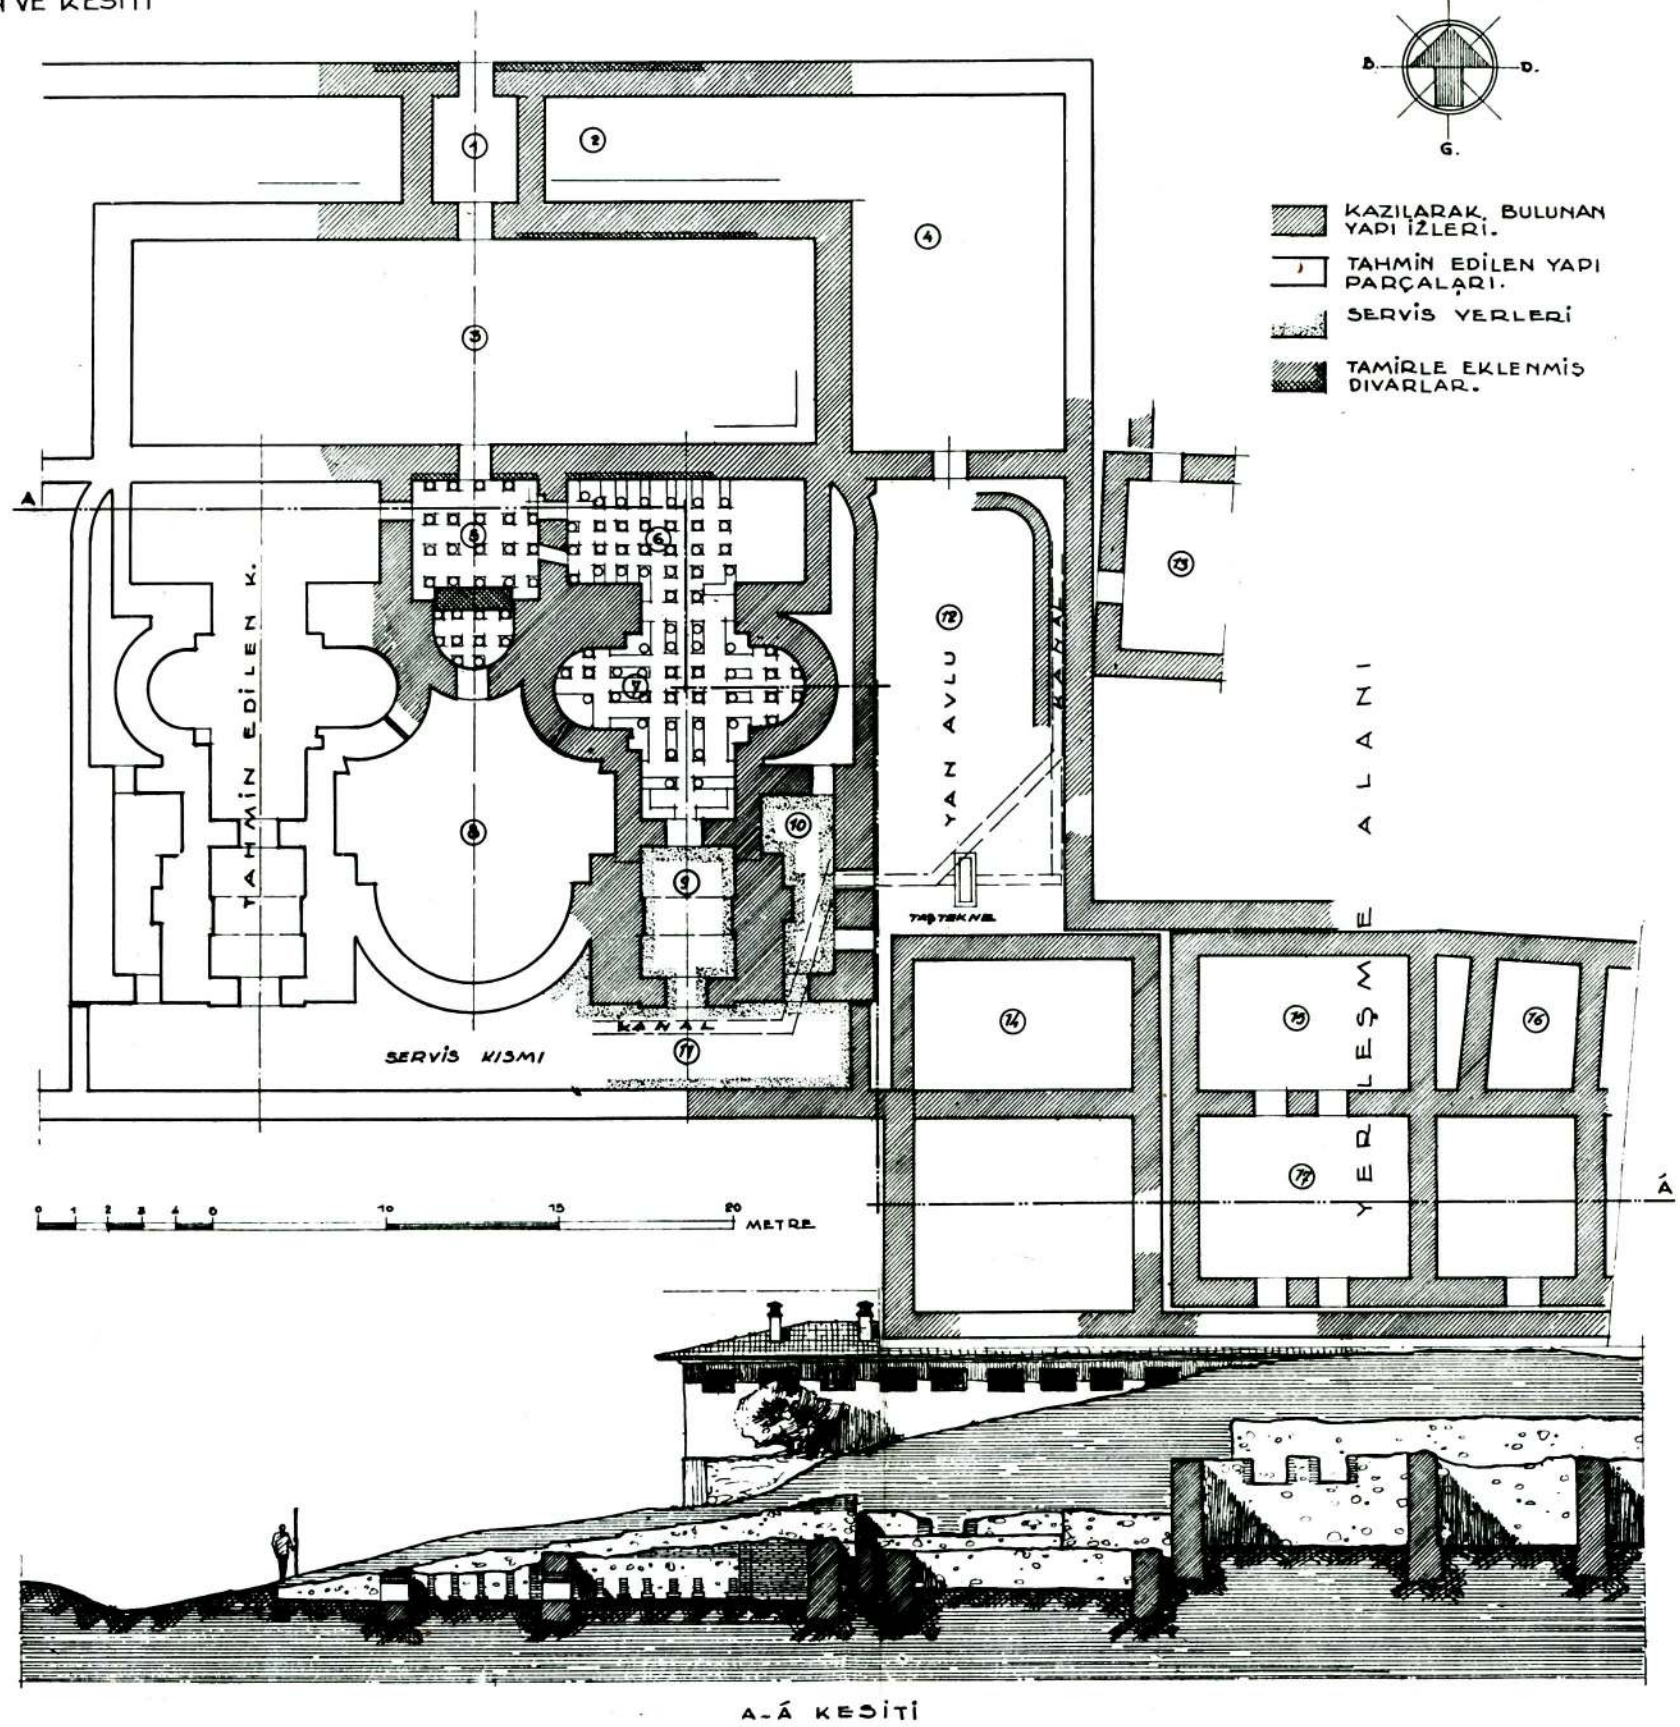
ANKARA - SOĞUKKUYU
ASKERİ CEZAEVİ YERİNDE
BULUNAN
KLASİK ÇAĞ HAMAMI
PLAN VE KESİTİ

Res. 9 — Soğukkuyu yeni askeri cezaevi yerinde bulunan klâsik çağ yerleşmesinin genel plânı ve kesiti.

Plânımızı inceleyecek olursak, binanın doğu kısmına rastlayan yerinde küçük bir holle içli ve dışı iki kapılı bir giriş yeri bulunmaktadır. Kapılardan geçildikten sonra, doğu ve batı istikametinde uzanan ve dik dörtgen plânlı bir salonla karşılaşılır. Bu salonun döşemesi sağlam blokağ üzerine kalın bir horasan tabakasile yapılmıştır. Kenarlarında üzerleri mermer kaplı olduğu anlaşılan alçak sedirler bulunmaktadır. Bu salonun duvarlarının da mermer kaplı olduğu izlerinden anlaşılmaktadır.

Buradan tek bir kapı ile hamam kısmına girilir. Hamamdan karşımıza ilk çıkan kısım, ufak tipte bir geçit holüdür. Bu yerin kapı karşısına gelen kısmı yarım daire plânlıdır. Taban döşemesi alttan tuğla ayaklar üzerinde olduğundan bu kısmın bir dereceye kadar ısıtıldığı anlaşılmaktadır. Bu küçük geçit holünden iki kapı ile sağ ve solda sıcak kısımlara girilir. Burada yine dik dörtken biçiminde plân gösteren bir kısım ile karşılaşılır. Buradan da büyük kemerli geçitlerle en sıcak yıkanma yerlerine ulaşılır. Hamamın en sıcak

kısmı, iki yarım yuvarlak ve bir dik dörtkenden meydana gelen salip şekilde plândadır.

Hamamın izah ettiğimiz bu teşkilâtından başka, en sıcak yıkanma yerinin güneyinde küllhan kısımları, servis işlerini kolaylayan, yan ve arka avlular, su depolarına ulaşan geçitler bulunmaktadır. Hafriyat sırasında kesin tesbit edilen kısımlar sunduğumuz plânda tarama çizgilerle doldurulmuştur. Takip ettiğimiz kesin uçların delâleti ile elde bulunan plân, tam mânâsile bir simetrik esasa uygunluğu müşahede edildiğinden, hamamın tam plânını yapmak cesaretini göstermiş bulunuyoruz. Bu küçük hamam binasını-diğer büyük Roma hamamı hafriyatında çalışmış olmanın verdiği cesaretle-resim yolile tamamlayarak bilim alemine sunmayı yerinde bir iş bulduk ve bu maksatla da biri binanın plân durumu, diğeri genel heyetini gösterir iki resim hazırladık. Bu suretle yazılarımızla anlatılması uzun olacak hususları kısaca ifadeye çalıştık.

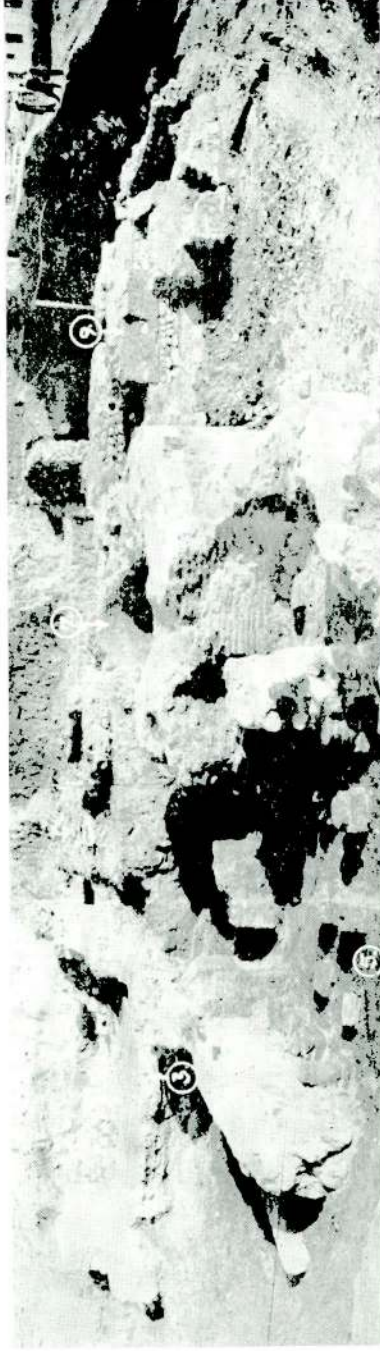
Res. 10 — Küçük Roma hamamının batıdan genel görünüşü.

Zemin katı seviyesinde duvarların kalınlığı 80 santimden aşağı değildir. Binanın temel duvarları cehennemlik zeminden itibaren 2,5 metre daha derinliğe inmekte olduğundan bu binanın 4 metreye yakın yükseklikte bazı duvarlarını görmüş bulunuyoruz.

Duvarlar oldukça muntazam taşlarla ve kireçli harçlarla, itinalı bir şekilde örülmüştür. Duvar kısımlarında ve bilhassa üst seviyelerde 4 sıra tuğla ile örülmüş Hatullar bulunmaktadır.

Binanın yuvarlak plânlı olan duvarları, tamamen tuğla ile örülmüşlerdir. Hamamın sıcak kısımlarındaki taban döşemeleri yuvarlak kalınca tuğlalarla örülmüş ayaklar üzerine basmaktadır. Bu sütuncuklar iki katlı taşlarla yapılmış blokaj üzerine döşenmiş horasan harca basmaktadır. Tabanların duvar diplerindeki mesnetleri daha ziyade dört köşe tuğla ile yapılmış ayaklardır. Bu tuğla direkler üzerine kalın ve geniş tuğla plâk konulduktan sonra kalın bir horasan harç tabakası zemin döşemelerini hasil eder. Tabanları taşıyan sütunların boylarının 120 santim olduğu görülmüştür.

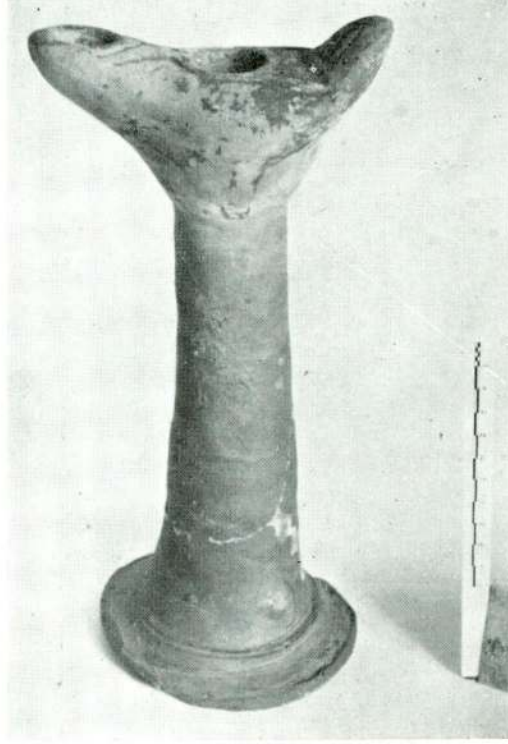
Res. 11 — Soğukkuyu araştırma yerinde bulunan ayaklı yağ kandili.
