ALAYHAN, ÖRESUNHAN VE HIZIRILYAS KÖŞKÜ

— İKİ SELÇUKLU KERVANSARAYI VE BİR KÖŞKÜ —

TAHSİN ÖZGÜÇ ve MAHMUT AKOK

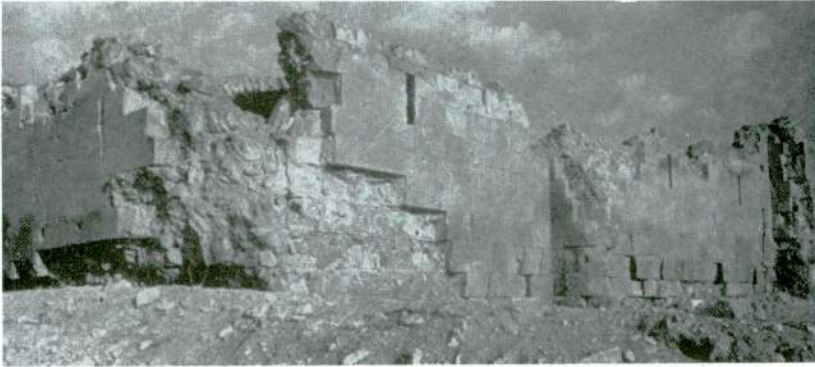
←Res. 1

Kervansarayın içi ve dışı çok muntazam işlenmiş kesme taş-taşlarla kaplıdır (Res. 1-3). Bir çok kısımlarında koparılmış, düşmüş bulunan kaplama taşların arkasındaki harçlı tipik Selçuklu molozu açıkta durmaktadır. Hanın iki çevre duvarının dışında dördü dört köşeli, ikisi beş sathlı olmak üzere, contrefort mahiyetinde çıkıntı teşkil eden 6 adet pek muntazam kulesi vardır (Res. 1 ve 3). Kapı cephesinin iki köşesinde birinin öne, diğerinin yana doğru devam ettiği moloz enkazından anlaşılan iki duvar bakiyesi kapalı kısmın önündeki avlulu kısma ait kalıntıları temsil etmiş olmalıdır⁸.

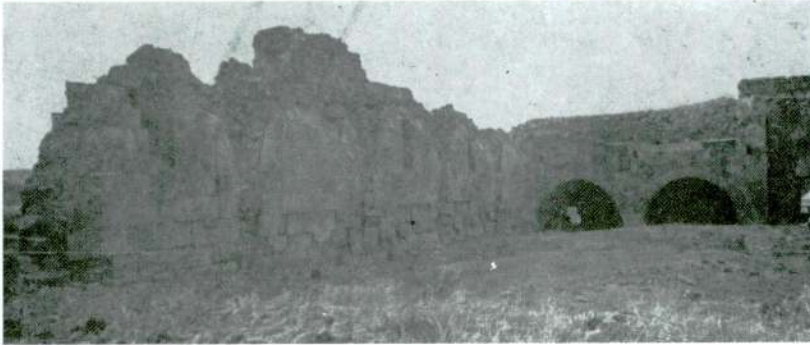
←Res. 2

Üst örtüsü ve dış arka duvarı tamamen yıkılmış olan kapalı kısmın içinde enliliğine 4, uzunluğuna 6 sıra halinde tertiplenmiş 24 adet taş ayak olmalıdır (Plân No: 1). Kapı mihrini üzerindeki uzun tonozlu orta nefin sağ ve solunda ikişer nef, ilkinde amut olmak üzere, tonozlanmışlardır (Res. 2 ve 5). Bunlar bir cephede, K. Erdmann'ın da isabetle işaret ettiği gibi⁷, yedi hücrelidir. Hücre yanlarını teşkil eden tonoz mesnetleri ikişer kemerlidir. Bunu, bugün elimizde kalan ön cephenin içi ile iki yan duvarları temsil eden son kalıntılara göre tespit etmek mümkün olmaktadır. Orta nef, bu tipe giren bir çok Selçuklu kervansaraylarında görüldüğü gibi, yan neflerden daha yüksek tonozlu olarak düşünülmüş ve kubbe de ortaya resmedilmiştir. Kapalı kısmın iki tarafında beşerden on tane mazgal vardır. Kapının sağındaki ilk hücre müstesna (Res. 2 ve 4), hanın içini yıkılmış olan üst örtünün enkazı doldurmuş ve taban seviyesini iki metreden fazla yükseltmiştir.

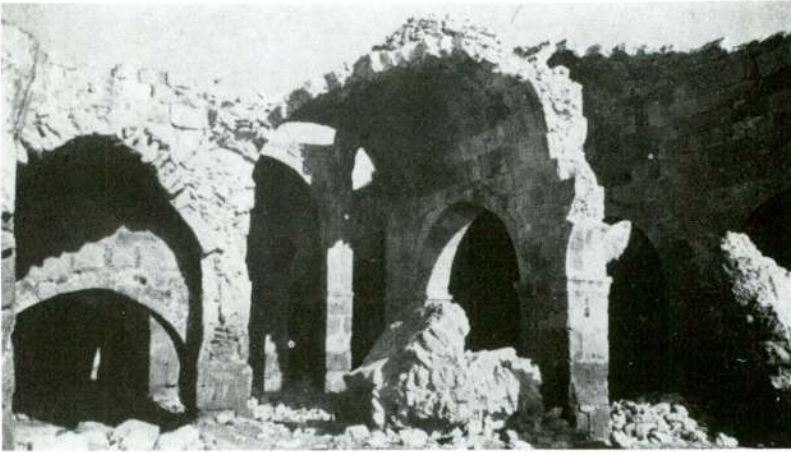
Res. 9

Örensuhân'ın içinde enliliğine 4, uzunluğuna 6 sıra halinde tanzim edilmiş 24 tane taş ayak görülür. Girişin ortasına raslıyan kısım hanın en yüksek ve uzun tonozunu temsil eder (Res. 9-11). Bunun sağ ve solundaki ikişer nef, orta tonozla muvazi olacak şekilde, uzunluğuna tonozlanmışlardır. Bu, orta nefe nazaran, yedi tonozun sağda, yedisinin de solda olduğunu gösterir. Bu yedi tonozdan yalnız ortadaki uzun tonozla aynı yükseklikte olup, ona amuden tonozlanmış ve birbirlerini de salıp şeklinde kat etmişler ve bu tekatuğ noktalarına da kubbe inşa edilmiştir (Res. 12). Kapı ve orta nefe amuden birleşen ilk tonoz tamamen yıkılmış olup (Res. 6-7), biz bunları plân-

Kemerler yarım daire biçimindedir (Res. 9, 11). Tonozlar da yarım daire maktalıdır (Res. 9). Hem kemer taksimatında, hem de hücrelerde mihvare uygunluk yoktur. Tanburu çok zayıf olan kubbe, *salipvarf* plândaki irtifalı kısımları birbirine bağlayan bir orta kubbe halindedir (Res. 10, 12). Halbuki, ünlü Selçuk hanlarındaki kubbeler hakikî birer fener kubbedir. Buradaki kubbenin dört tarafı açık vaziyette, yani dört tonoz kemere bastığından alikalari zayıf ve düz alika şeklindedir. Kesme taşdan yapılmış sütunlarının (Res. 8), kemer üzenğileri altında, basık yastık şeklinde başlıkları vardır. Örsunhan'da kemer kaşları, silmeleri, alınlığı yoktur. Mevzun, birbirini tutan üzenğiler de görülmemektedir. Orta sahında birbirini tutmayan tonozlara, kemerlere dikkat edilirse, bu handa mimarî intizamın bulunmadığı anlaşılır. Yeri gelmişken iç tezyinatın yokluğunu biz de belirtelim. Hanın içi ve dışı kesme taşlarla kaplı olmasına rağmen (Res. 6-7, 10-11), taş işçiliği yukarıda zikredilen ve aynı yol üstünde sıralanan hanların tekniğinden farklıdır. Onlardaki yüksek işçilik bu hana tatbik edilmemiştir. Çok kumlu, kolayca ufalanan harcı da Alayhan'dakinden çok zayıftır. İki uzun cephedeki dörder köşeli birer kule (Res. 6-7), yarım sütunu andıracak derecede, az çıkıntılıdır. Bu duvarlara ikişer, arkadakine de bir tane mazgal deliği açılmıştır. Hanın iç kaplama taşlarının bazılarında ve taş direklerin bir kaçında haç işaretleri vardır (Res. 13.) Bunlar, Örsunhan'daki kaplama taşların başka bir âbideden alındığını ve bu handa gelişigüzel, istenilen yerde, kullanıldığını göstermektedir.

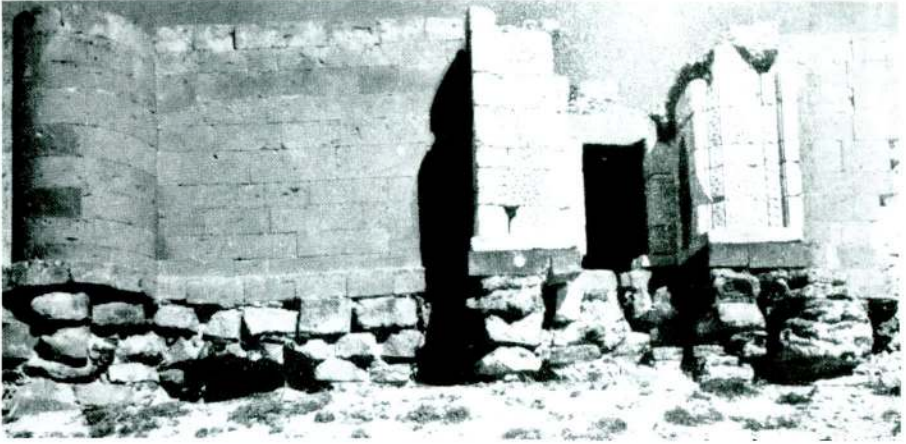
Res. 14

Bina, kuleleri dahil, her tarafta bir kaide teşkil eden ve duvar hattından dışarıya doğru 15 cm. lik dar bir çıkıntı arzeden ve kaplama tekniğinde muntazam bir şekilde işlenmiş bir *Sockel* üstüne oturmaktadır (Res. 14-16). *Sockel*'in üstüne bastığı iri temel taşları toprağın altında kaldığından, üsttekileri gibi, muntazam olarak işlenmemiştir (Res. 14). Binanın batı, doğu ve bilhassa cephesindeki toprağın zamanla aşağıya doğru kayması ve ayrıca mahsus surette taşınması, önce buradaki temel taşlarının açığa çıkarılmasına, sonra da sökülmelerine sebep olmuştur. Bunun tabii neticesi olarak da bugün bu muhteşem âbidenin güney-batı yarısı ve hattâ portali öne doğru kaymış ve yıkılmak, uçmak tehlikesiyle karşıkışıya bırakılmıştır ³³. Esasen cephenin doğu yarısı ve buradaki mescidin üst örtüsü ile köşe kulesi 1939 yılından çok daha önce yıkılmıştı ³⁴ (Res. 16). Binanın arka tarafı esas seviyesini muhafaza etmekte olup, ufkidir (Res. 15). Yalnız bu cephede pencere yoktur. Beden duvarları her dört yönde de kalın ve çok muhkemdir. Yedi kuleden yalnız bir tanesi yıkılmıştır. Güney cephesindeki köşe kuleleri yuvarlaktır (Res. 14). Bunların

Girişin ve bedenden ileri çıkıntılı çerçevenin yukarı kısımları yıkılmıştır (Res. 14). Biz bu kısmı, plânın cephe resminde görüldüğü şekilde, tamamlamağı teklif ediyoruz. Cümle kapısının kapı eşiğini ve düz ön sahanlığını, en fazla, 3 veya 4 basamak takip etmiş olmalıdır; bugün bunlardan hiçbir iz kalmamıştır. Stlaktitli kubbe ile ⁸⁵, yan nişlerin satırları arasında bir silme vardır (Res. 18). Üst kubbenin stlaktitli olduğunu, yan sövelerin geniş ve nişli hali de teyit etmektedir. Şimdi parçalanmış olan kitabe bunun üstüne yerleştirilmişti. Kapı girişinin sivri kemer üzengisi yerindedir. Bunun içindeki basık kemerin izini de takip etmek mümkündür. Sâde nişlerin stlaktitli kubbeleri üstündeki müsellesî satırlar birer gülçe ile, onların yukarı-sındaki taşlar da hendesî motiflerle bezelidir (Res. 18). Portal cephesinin dış geniş satırı birbirine girift örgülerle bağlı yıldız motifi⁸⁶, korniş hattı da bir nevi stilize palmetlerle süslüdür (Res. 19). İç ve dış satırın birleştiği köşelerdeki yarım sütunlar *meander* motifleriyle süslü olup, stlaktitli kubbenin dış cephesini tutmaktadır. Mermer bloklar, yarlarda, koyu renkli andezite dişli bir şekilde bağlanmıştır.

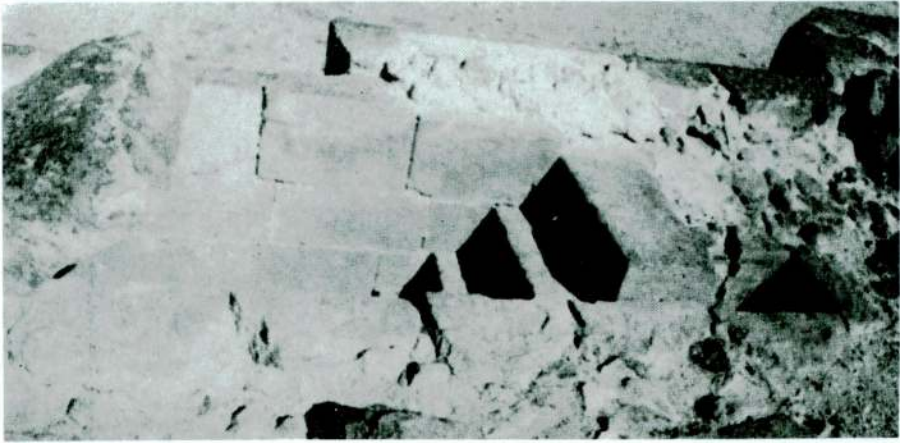
Res. 17

a — *Üstü-damu*: Holün sağ kuzey köşesindeki düz lentolu kapı, bir merdiven başı geçididir (Res. 21). Bunda kapı kanat yeri olmadığından, açık durduğu anlaşılmaktadır. Basamağı olan bu merdivenle, doğrudan doğruya, tarasaya, dama çıkılır (Res. 17). Basamakların rih irtifaları fazla ve ayrıca birbirlerine de müsavi değildir. Bunun sebebini basamakların dış kaplamaya paralel olarak yapılmasında aramalıdır. Merdivenin sağ kenarındaki mustatili açıklık, baca deliğidir (Res. 17). K. Erdmann üst tarasada tonozların her tarafta hakikî

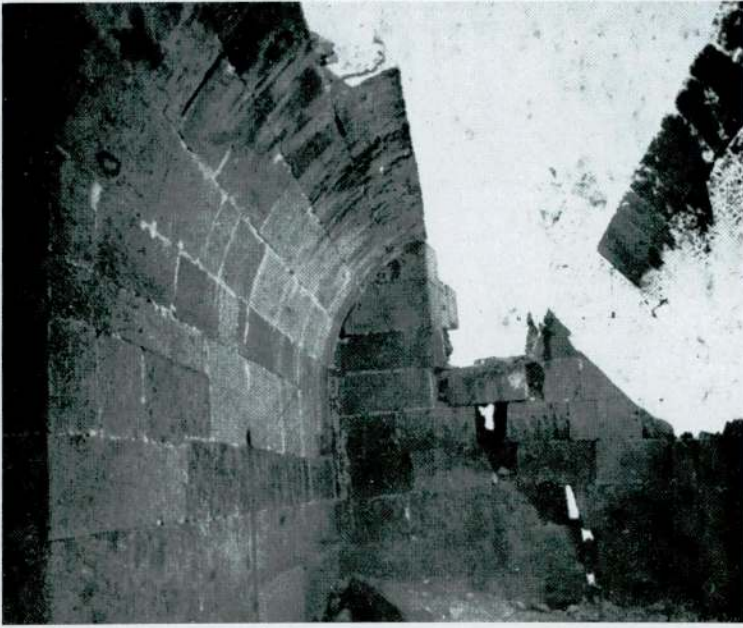
Res. 20

Kapı mihreri üzerinde kapıya amuden tonozlanmış uzun holün (Res. 21-22) sağ ve solunda mâna ve şekilleri değişik muhtelif odalar görülmektedir. Soldakilerin ilki eni 3.25, uzunluğu 5 m. olan bir sofadır (Res. 20). Burası bu yöndeki diğer iki odada da olduğu gibi, hole amut bir şekilde tonozlanmış ve önü açık olduğundan hole iki taraflı mutakattüğ tonoz şeklinde bağlanmıştır. Işık, batıdan mazgal tarzındaki pencerecikten girmektedir. Üst örtüsünün büyük bir kısmı yıkılmış (Res. 20), dış batı duvarı da temeline kadar çatlamış ve yukarıdaki taşlardan, en az, on tanesi düşmüştür ²³. İkinci, üçüncü odalar kapalıdır (Res. 22). Bunlar 3. 75×2. 25 m. ölçüsünde olup, zayıf çıkıntılar teşkil eden süpürkelikleri vardır. 3. Odanın ışığı bu yöndeki ikinci pencereden girmektedir. Oda kapıları sade ve düz lentoludur. Holün sağındaki ilk oda meşçittir ²⁴ (Res. 23). Uz. 4.50, gen. 3.85 m. olan meşçidin boyu, ziyaretçisi bol olan, söz gelimi, monümental Sarıhan ²⁵ ve Ağzıkarahan ²⁶ meşçitlerinininkine çok yaklaşımaktadır. Bu üstünde durulması gereken mühim bir mevzudur. Kapısı
