## OSMANLI ÇARŞILARINA BİR ÖRNEK: BURDUR ULU CAMİ VE ÇEVRESİ (YUKARI PAZAR)

SEDA ŞİMŞEK TOLACI \* – Ş.GÜLİN BEYHAN \*\*  
MİNE TANAÇ ZEREN \*\*\*

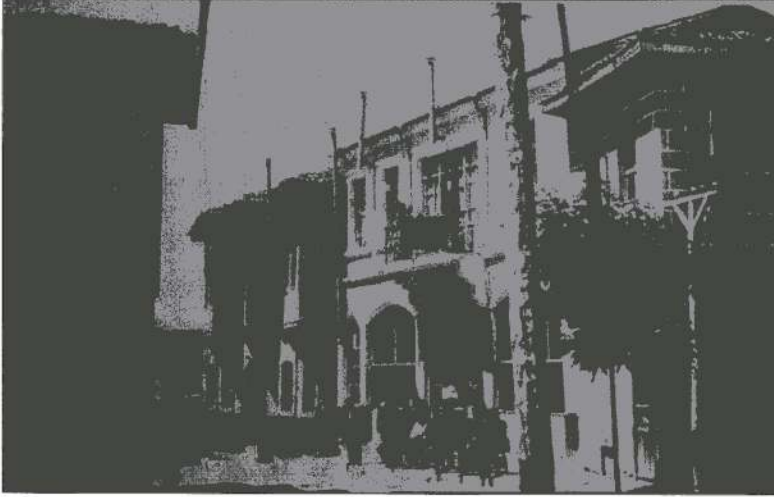
**Resim 1.** Oteller Bölgesinin Görünümü 1936<sup>28</sup>

Bu yapıların konumlanmaları için yine kentin tarihi çekirdeğini oluşturan bölgesi olarak “Ulu Cami ve Saat Kulesi” civarı seçilmiştir. Konaklama yapılarının yoğunlaştığı sokaklardan bir tanesi de “Paşas Sokak” olarak adlandırılmıştır. Bu yapıların yoğun bir şekilde bir arada bulunması nedeniyle “Oteller Bölgesi” olarak adlandırılan bir yerleşim dokusu meydana gelmiştir<sup>27</sup> (Resim 1).

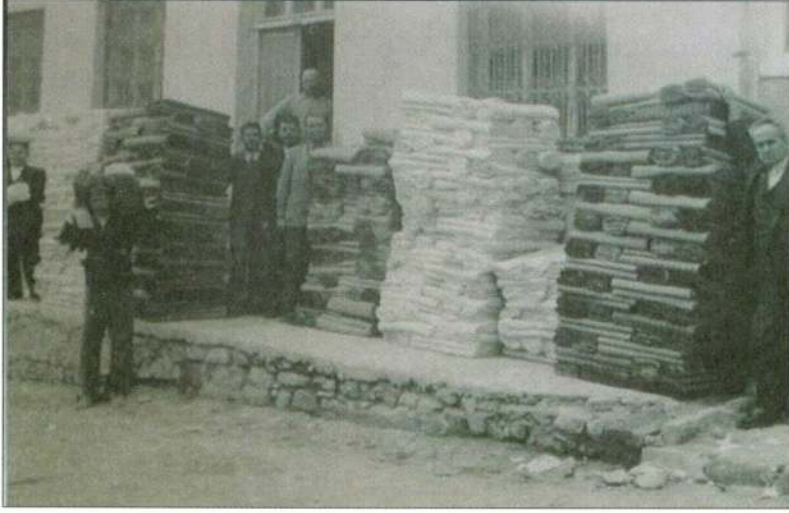
**Resim 2.** Alaca Pazarı 1936 <sup>36</sup>

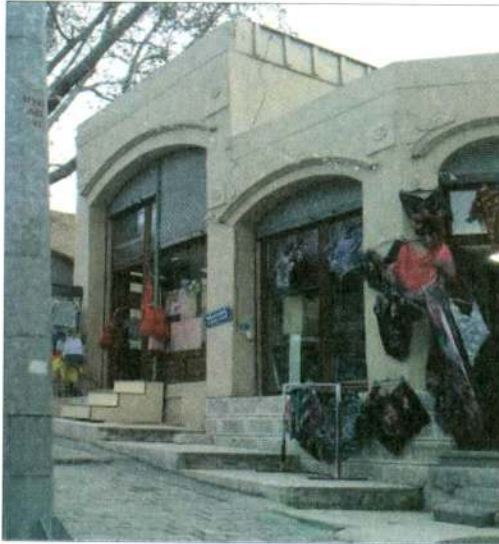
Resim 3. Eğime Dik Olarak Gelişen Yapı Yerleşim Şekli, 2013.

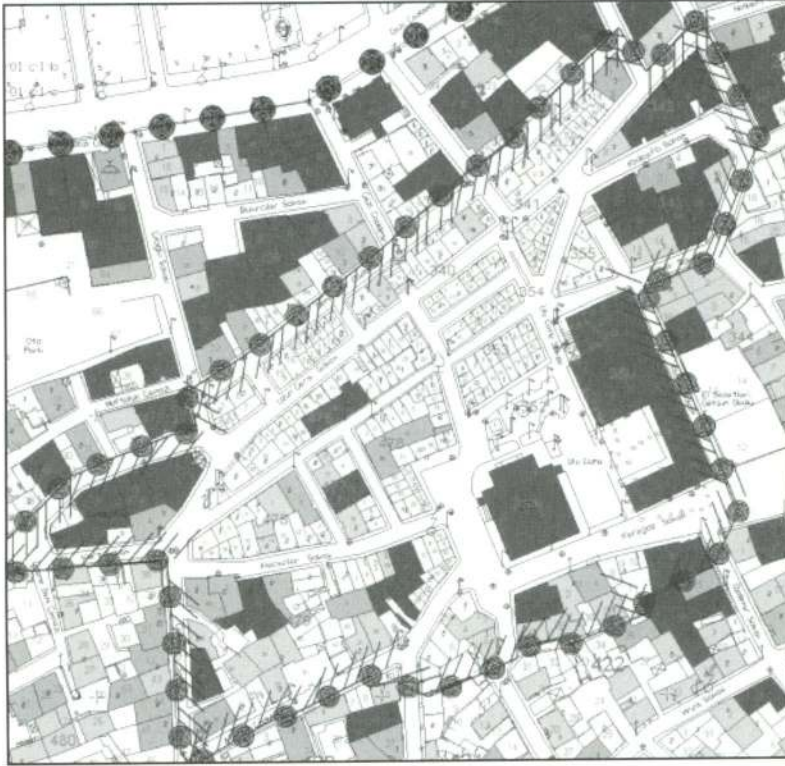
**Şekil 6.** Tarihi Ticari Merkez'de Bulunan Yapı Büyüklükleri.<sup>45</sup>

Bu yapıların büyüklükleri maksimum 70 m<sup>2</sup> civarındadır. Daha büyük metrekarelere sahip olan yapıların (100-150 m<sup>2</sup> büyüklüğe sahip olan yapılar Şekil 6. üzerinde siyah renkle gösterilmiştir) inşa edildikleri dönemin kamu, konaklama, dini, sosyo-kültürel faaliyetlere yönelik yapıları ve konut+ticaretin birlikte yer aldığı yapılar olduğu görülmüştür<sup>44</sup>.

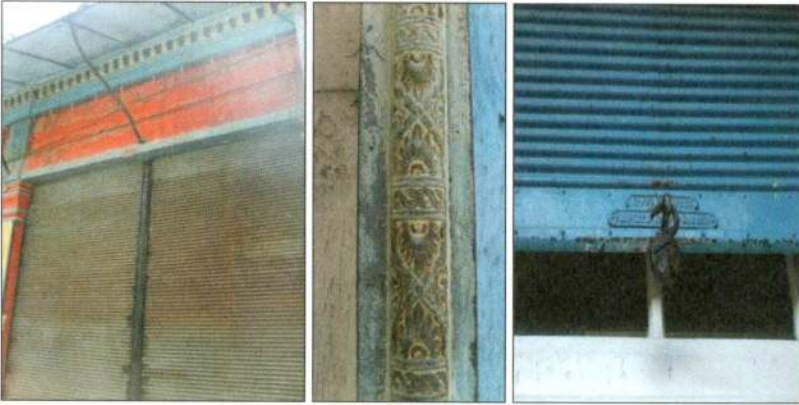
**Resim 8-9-10.** Özgün Kepenk ve Kepenk Elemanlarına Örnekler, 2008.

Yapı cephelerinde dikkat çeken diğer unsurlar; açıklıklar, açıklıkların oranları ve açıklıkların üzerinde yer alan demir kepenklerdir (Resim 8-9-10). Yapıların birçoğunda yerden 40-50cm yüksekliğinde bir pencere (vitrin) bulunmaktadır. Ana giriş cephesinde, sütunlar arasında, boydan boya kapı ve vitrin doğramaları mevcuttur. Cephelerdeki kepenkler incelendiğinde, günümüze kadar özgün şekliyle ulaşmış olanlarının sayısının çok az olduğu görülür. Gayrimüslimler tarafından inşa edilen yapıların kepenk kanatlarının ortasında bulunan dikme üzerinde, birbirine benzeyen ancak farklı desenlerle bezenmiş demir dikmeler ve bu kepenklere ait özgün kilit sistemleri bulunmaktadır.

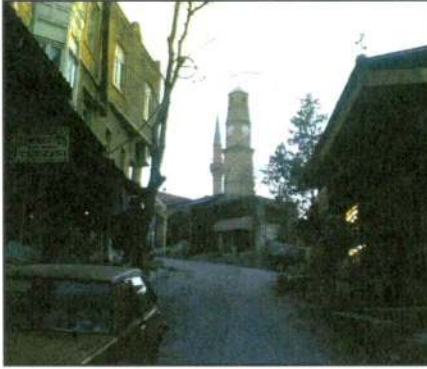
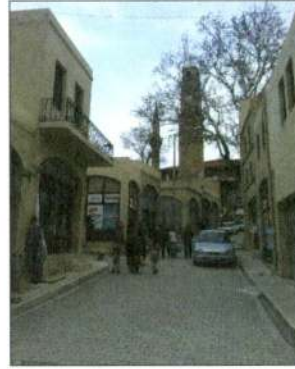
**Resim 11-12.** Ulu Cami ve Saat Kulesi'nin Ticari Alandaki Sokaklardan Algısı, 2013.

Bu malzeme farklı cins ve dayanımlarının olmasının yanı sıra, kolay elde edilmesi ve çıkarıldığı ocak mesafesinin yakın olması nedeniyle nakliye maliyetinin az olması açısından da tercih edilmiştir. Tüm yapılarda aynı malzemenin kullanılması ve malzemenin sahip olduğu sarı renk tonları ile cephede hakim renk tonunun oluşması sağlanırken dokuda da görsel süreklilik elde edilmiştir (Resim 11-12).

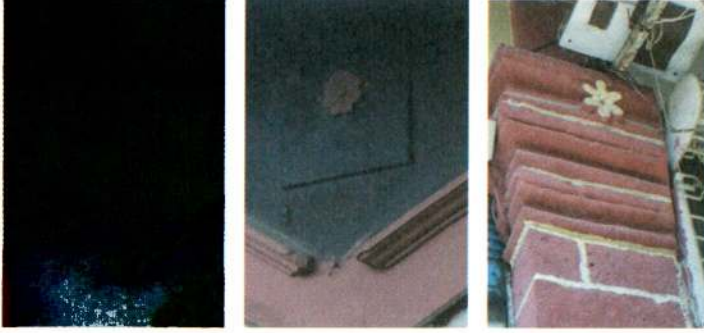
**Resim 13-14-15.** Yapıların Girişlerindeki Çiçek Motifleri, 2007.

Ticari alanda bulunan yapıların cephelerinde kullanılan bezeme özellikleri incelendiğinde, dükkânlar arasındaki sütunlar üzerinde, giriş kemerlerinin iki yanında küçük çiçek motiflerin bulunduğu göze çarpmaktadır (Resim 13-14-15). Yapılan çalışmada bu motiflerin neyi temsil ettikleri konusunda net bir sonuca ulaşılamamıştır. Ancak alan çalışmasında gerçekleştirilen kişisel görüşmeler sonucu, dükkânları

inşa eden ustanın ya da grubun bir işareti, başka bir deyişle bir çeşit imza olabileceği düşünülmektedir. Bazı yapıların cephelerinde devşirme malzemelerin kullanıldığı görülmüştür.

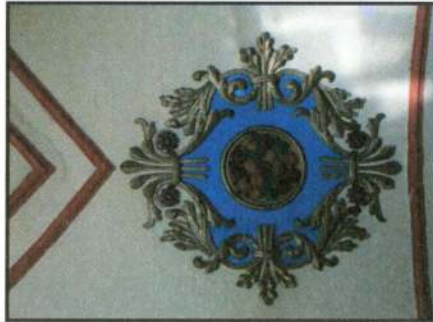
**Resim 16.** 70 Tescil Numaralı Dükkânın İç Mekân-Tavan Bezemesi, 2008.

Yapı kullanıcıları ile gerçekleştirilen kişisel görüşmelerden, mekânların ticari işleve hizmet etmeleri nedeniyle, bazı sembollerin bol kazanç getireceği inancıyla, özellikle tavan göbeklerindeki bezemelerde incir figürünün kullanıldığı öğrenilmiştir (Resim 16).

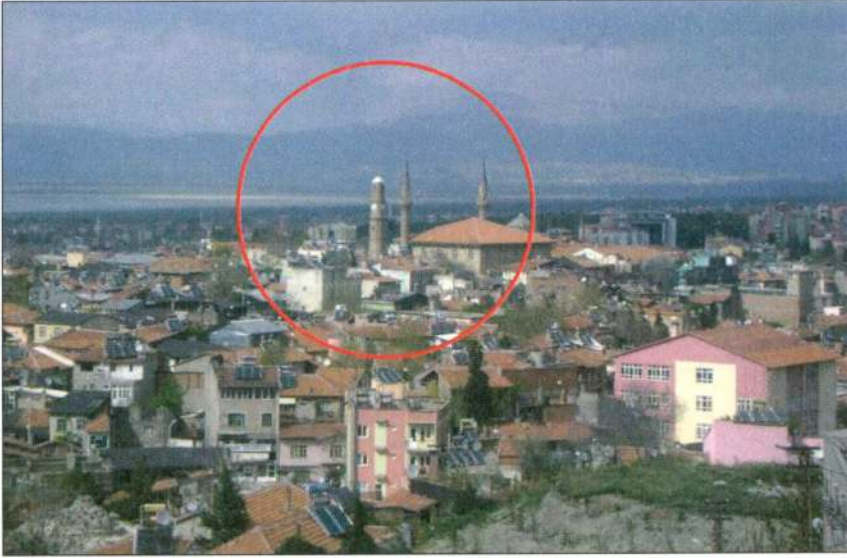
**Resim 17.** Kentsel Sit Alanının Silüeti İçerisinde Ulu Cami ve Saat Kulesi, 2013.

Yerleşim dokusunun bu iki yapı çevresinde gelişmeye başlaması sonucu bu yapılar odak noktası haline gelmiştir. Bu alanın bir tepe yükseltisi üzerinde kurulmasından dolayı, yapıların görsel algısı yüksek ve çok yönlüdür. Bu nedenle kent silüeti açısından da büyük önem taşımaktadırlar (Resim 17).

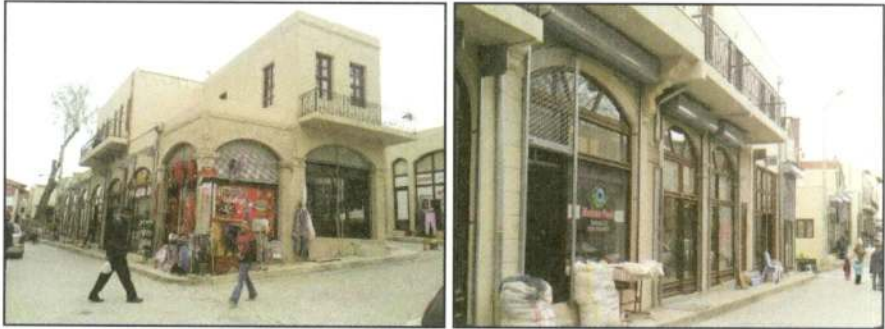
**Resim 18-19.** Tarihi Ticari Alandaki Sokaklardan Görünümler, 2013.

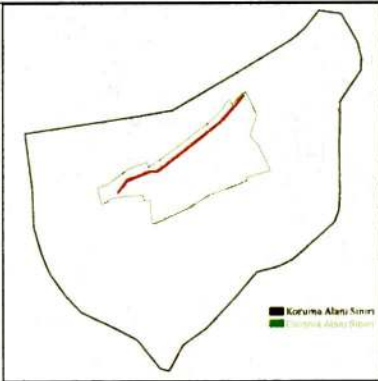
<p><b>4. YER SEÇİM KRİTERLERİ</b></p> <p>Ana yollara yakınlık</p>	<p>Alanın içinde bulunduğu "Kentsel Sit" kentin önemli ulaşım arterleri ile çevrilidir.</p>	<p>Alana yakın ana yolların ulaşım kolaylığı ve alanın kentsel sit içinde bulunması ile çevrelenmesi.</p>

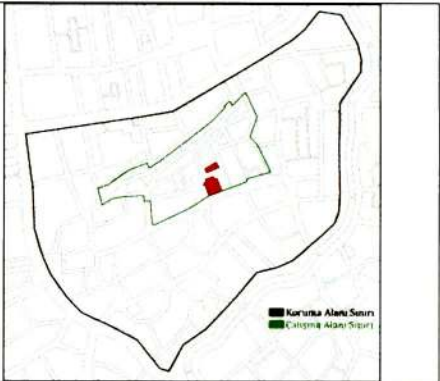
<p><b>7. SOKAK-DOKU-MEKAN ÖZELLİKLERİ</b></p> <p>Meslek gruplarına ait sokaklar, çarşı ve pazarlar</p>	<p>Alanda bazı zanaatların yoğunlaştığı-kümeleştiği, zanaatların isimleri ile anılan sokaklar mevcuttur</p>

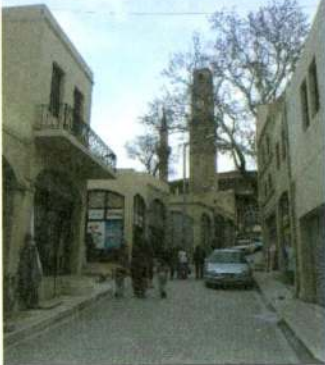
<p><b>12. MEKANSAL ÖZELLİKLER</b></p>	<p><b>Malzeme özellikleri</b>, bölge, kent ve coğrafi konum özelliklerine göre farklılık göstermektedir.</p>	<p>Alanda bulunan ticari yapılar da yerel bir taş olan "Kurna Taşı" çeşitlerine göre, yapı beden duvarlarında ve cephe kaplamasında kullanılmıştır.</p>
