ALANYA'NIN DEMİRTAŞ (SYEDRE) BUCAĞINDAKİ KÖŞK

YILDIRIM YAVUZ

Orta-Doğu Teknik Üniversitesi Mimarlık Fakültesi Öğretim Üyesi

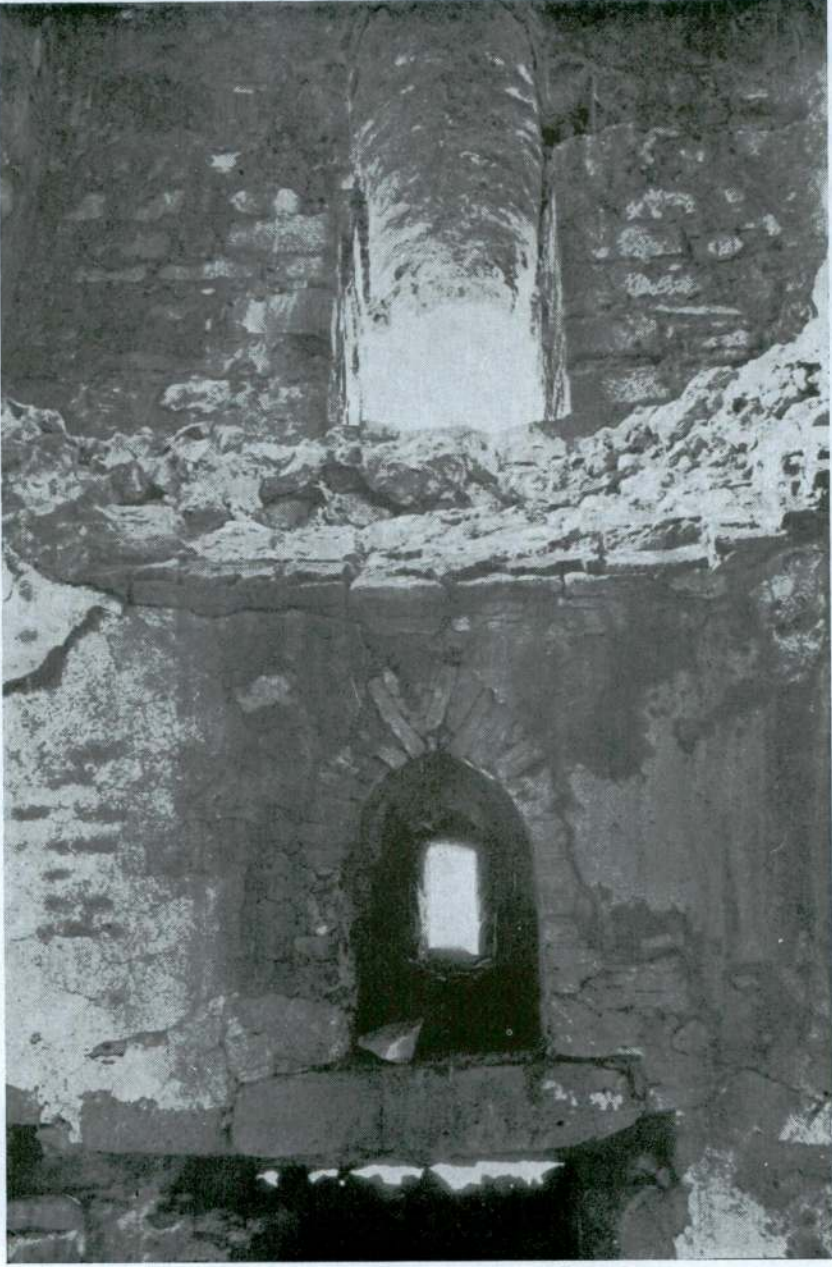
Resim 15 — Birinci Kat Döşemesinin Çökmüş Olan Ön Kısmından Görünüş ve Zemin Kattaki Güneybatı Yönüne Açılan Sivri Kemerli Mazgal Pencere

2 no.lu mekânın sivri beşik tonozu, büyük boy tuğla ile örülmüş, hemen hemen ortasından 0.80-0.85 m. kalınlığında sivri bir kaburga kemeri ile ikiye bölünmüş ve böylece kuvvetlendirilmesi yoluna gidilmiştir¹⁵. Tonozun kaburga kemerine kadar olan ön kısmı bugün çökmüş vaziyettedir. Bu yıkık kısımdan birinci kat döşemesi ile tonoz arasında kalan boşluğun kireç harcı ve moloz taş ile doldurulmuş olduğu anlaşılmaktadır (Res. 15).

kullanıldığı bir zamanda, bu pencerenin içi devşirme taşlarla örülmüştür. Pencerenin hemen üst kısmında, tonozun içine rastlayan sivri kemerli bir mazgal penceresi daha bulunmaktadır. (Res. 15).
