Edirne Selimiye Külliyesi'nde 1761-1762 Yıllarında Gerçekleştirilen  
Restorasyon Faaliyetleri

Ekrem Batır\* - Abdulkadir Dündar\*\*

## The Restoration Works Carried out in Edirne Selimiye Complex in the Years 1761-1762

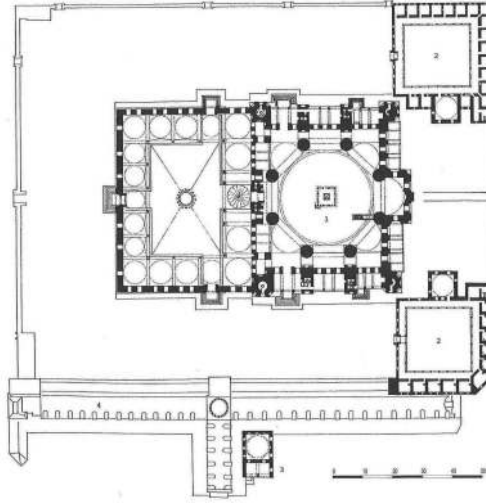
**Çizim 1:** Selimiye Külliyesi Vaziyet Planı: 1. Cami, 2. Medreseler, 3. Sıbyan Mektebi, 4. Arasta<sup>2</sup>

tadır. Vaziyet planına göre Selimiye Camii, kuzey-güney doğrultuda uzanan dik-dörtgen avlunun merkezinde bulunmaktadır. Caminin güneybatı köşesinde Dârü'l-kurrâ, güneydoğu köşesinde Dârü'l-hadis, batısında ise muvakkithâne, arasta ve mektep yer almaktadır (Şekil 1). Arastanın mimarı tartışmalı olmakla beraber avluya set oluşturan doğudaki dükkân sıralarının Mimar Sinan'ın, üst örtüsüyle beraber baidaki dükkânlar ile Dua Kubbesi'nin ise Mimar Davud'un yapısı olduğu kabul edilmektedir<sup>1</sup>.

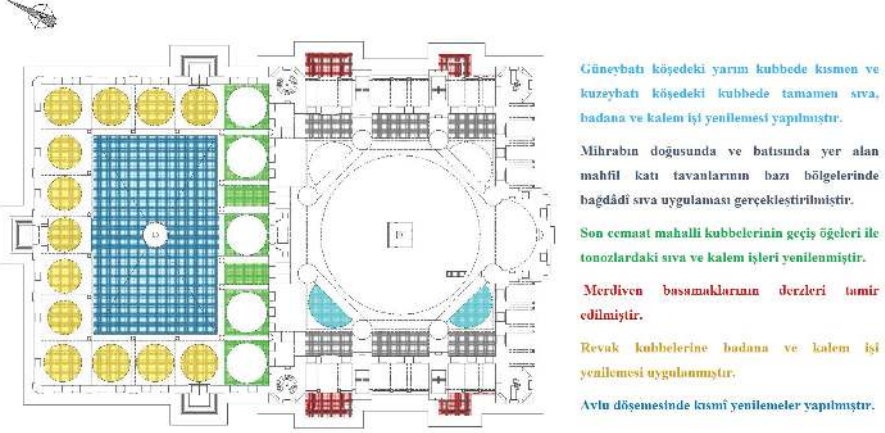
**Çizim 2:** Onarımların Selimiye Camii planı üzerinde gösterimi<sup>39</sup>

Keşif, külliye'nin ana yapısı olan camiden başlayarak devam etmektedir. Caminin iç kısmına yapılan müdahaleleri sıva, badana ve nakışlarla kimi camların tamir edilmesi ya da yenilenmesi şeklinde özetlemek mümkündür. Buna göre mihrap bölümü ile kible duvarındaki renkli ve nakışlı alçı pencere (*elvan cam ile münakkas*) camları ile bazı kubbe camları yenileriyle değiştirilmiş, bir kısmı da tamir edilmiştir. Mihrap yarım kubbesinin mukarnaslı geçiş öğeleri ile etek pencereleri arasında kalan bölgede, mihrabın batısında yer alan yarım kubbenin nısfına kadar olan kısmında ve kuzeybatı köşedeki yarım kubbenin tamamında sıva, badana ve süsleme yenilemeleri yapılmıştır (Çizim 2). Kimi kubbelerdeki çatlaklara sıva onarımı uygulanmıştır. Mihrabın doğusu ve batısında yer alan mahfil katının bağdâdî tavanlarının (*bağdâdî tolos*) kimi bölgelerine ilki horasan, ikincisi ketenli kireç olmak üzere iki kat sıva uygulanmıştır (Çizim 2). Mihrabın üstündeki kelime-i tevhîd levhası ile mihrap nişi kavsarasında yer alan mukarnasların altın yıldız ve renkli boyaları yenilenmiştir. Diğer bir yıldızlama işlemi mihrap eksenindeki taç kapının kavsarasındaki mukarnaslara uygulanmıştır. Şadırvan avluda; son cemaat mahalli kubbelerinin geçiş öğeleri ve tonozlarıyla revak kubbelerinin sıva, badana ve nakışları yenilenmiştir (Çizim 2). Son cemaat mahalline bakan yirmi iki adet pencere elden geçirilmiş; alt sıra pencere alınlıklarından dökülen çiniler ile üstteki alçı kayıtlı pencerelerin tamir, onarım ve boya işlemleri yapılmıştır. Ayrıca şadırvanın kurşun boruları yenileriyle değiştirilmiş ve avludaki eksik mermer döşemeler tamamlanmıştır. Cami bünyesindeki ahşap elemanlardan ise şadırvan avlunun marangozkârî üç kapısına gerekli onarımlar yapılarak boya ve yıldızları yenilenmiş; dört minareye de yeni doğrama kapı takılmıştır. Cümle kapısının doğusunda yer alan

iki büyük taşıyıcı sütundan birinin kaidesi, bakır bilezik ile güçlendirilmiştir. Son olarak caminin kurşun örtüleri tamamen elden geçirilmiş; birinci, ikinci ve üçüncü kurşunluk katında yer alan kesme taş örgülerin derzleri tutkallı boya ve horasan harçtan oluşan karışım ile yenilenmiş ve rüzgâra dayanıklı olması için minarelerin külahlarındaki kurşunların ağırlığı artırılmıştır<sup>38</sup>.

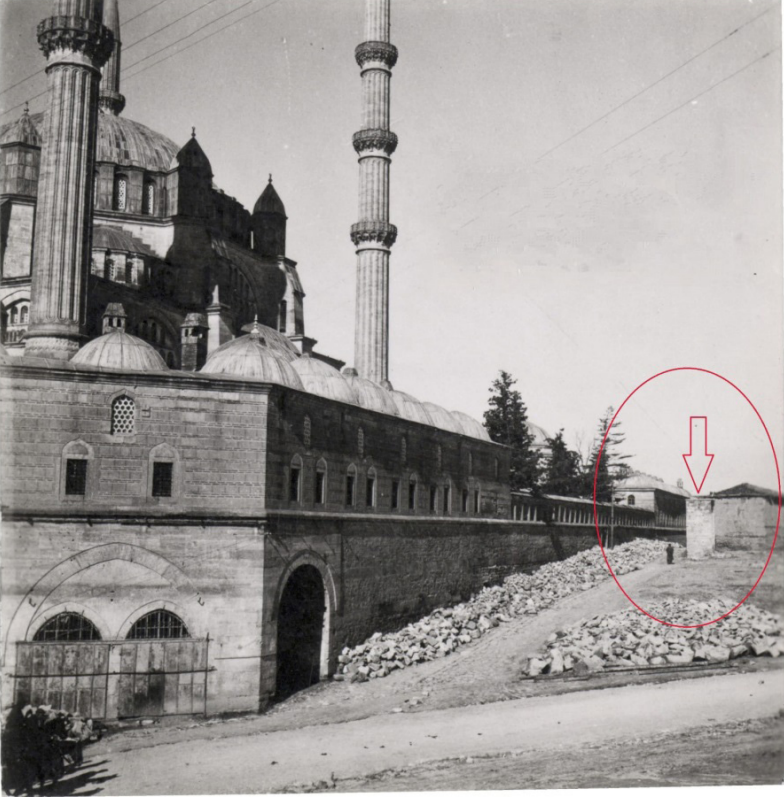
**Resim 1:** Caminin güneyinde su terazisi olduğu düşünülen yapı<sup>53</sup>

Hazireden sonraki kayıtlar yine bir su terazisine aittir. Diğer su terazisi kesme taş malzemeli iken buradaki tuğla malzemelidir. Terazinin 5.25 m (7 zirâ<sup>6</sup>) yüksekliğinde, 0.75 m (1 zirâ<sup>6</sup>) genişliğinde olan kısmı yıkık hâldedir. Bu bölüm horasan harcı ve tuğla ile inşa edilmiş, terazinin üzerine meşe tahtasından külah örtü yapılmış ve kurşun boruları yenilenmiştir.

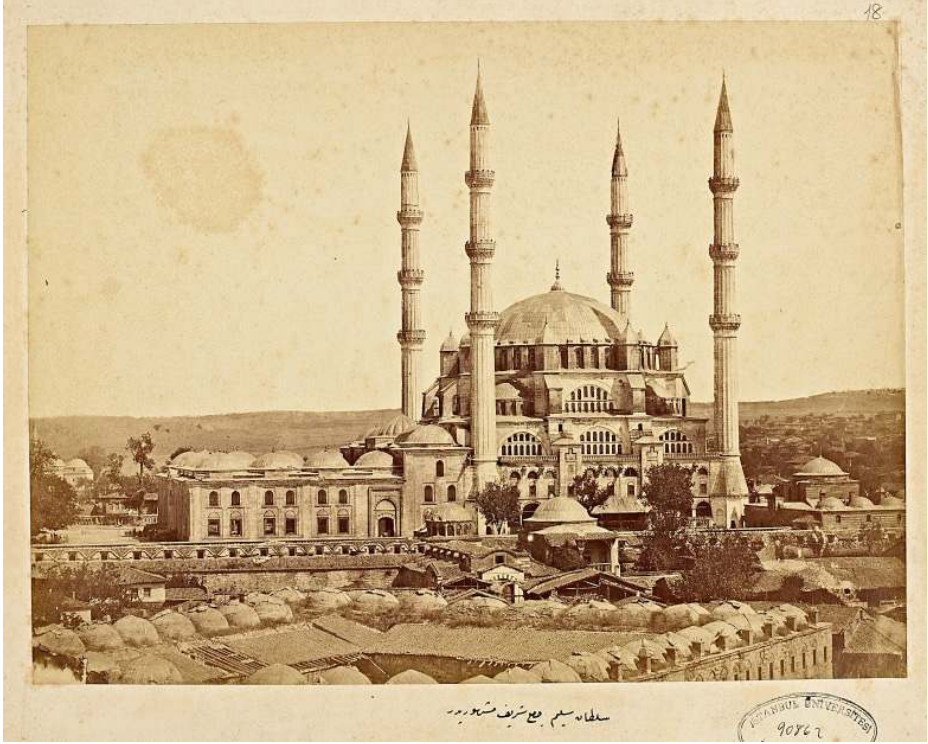
**Resim 2:** Meyve Hanı ve Selimiye Camii<sup>55</sup>

Kayıtlar, bugün mevcut olmayan bu yapıların plan ve mimari özellikleri hakkında kısmen de olsa bilgi vermektedir. Şöyle ki Küçük Arasta ve sebil ile Nahıl, Kaşıkçı ve Meyve hanlarının bütün örtüleri kurşunla kaplıdır. Her üç hanın da cephelerinde kurşun örtülü dükkân sıraları bulunmaktadır. Bu dükkânların hangi cephe ya da cephelerde bulunduğu ise belli değildir. Nahıl Hanı'nda en az on yedi dükkânın bulunduğu anlaşılmaktadır. Yine defterlere göre Meyve Hanı iki katlı ve açık avlulu bir plana sahiptir. Taş döşemeli avlusunun ortasına 1.15 m yüksekliğinde ve 3 m çapında daire planlı ve demir kafesli yeni bir şadırvan inşa edilmiştir. Üst kat, en az iki yönden revakla çevrilidir. Revak ve merdiven korkulukları kesme taş malzemelidir. En az kırk bacalı odaya sahip hanın her iki katında da tuvalet bulun-

maktadır. Meyve Hanı'nın plan ve mimari özelliklerini ortaya koyan söz konusu kayıtlar, Bozkurt Ersoy'un kazı raporları ve fotoğraflardan hareketle hazırladığı restitüsyon önerisini doğrular niteliktedir<sup>54</sup>.

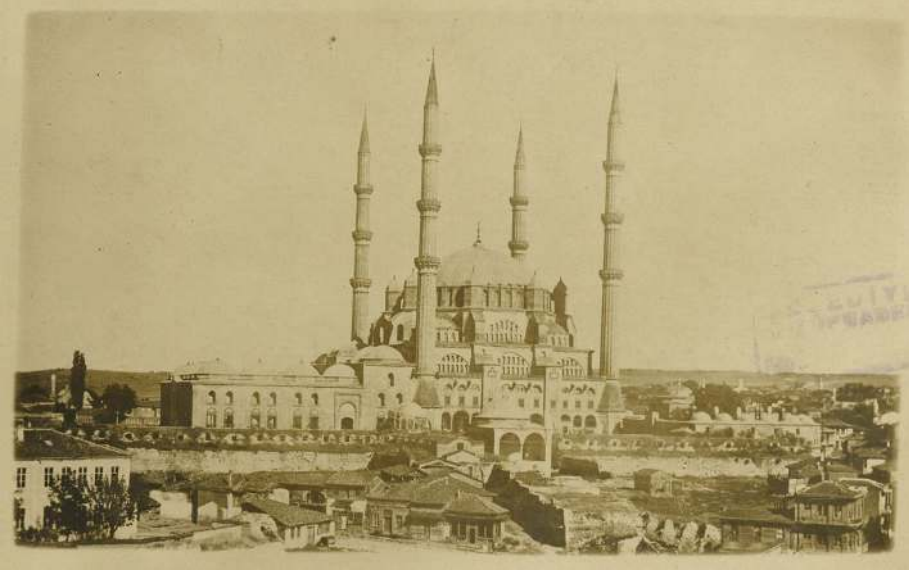
**Resim 3:** Selimiye Camii'nin batısındaki dükkân kalıntıları<sup>56</sup>

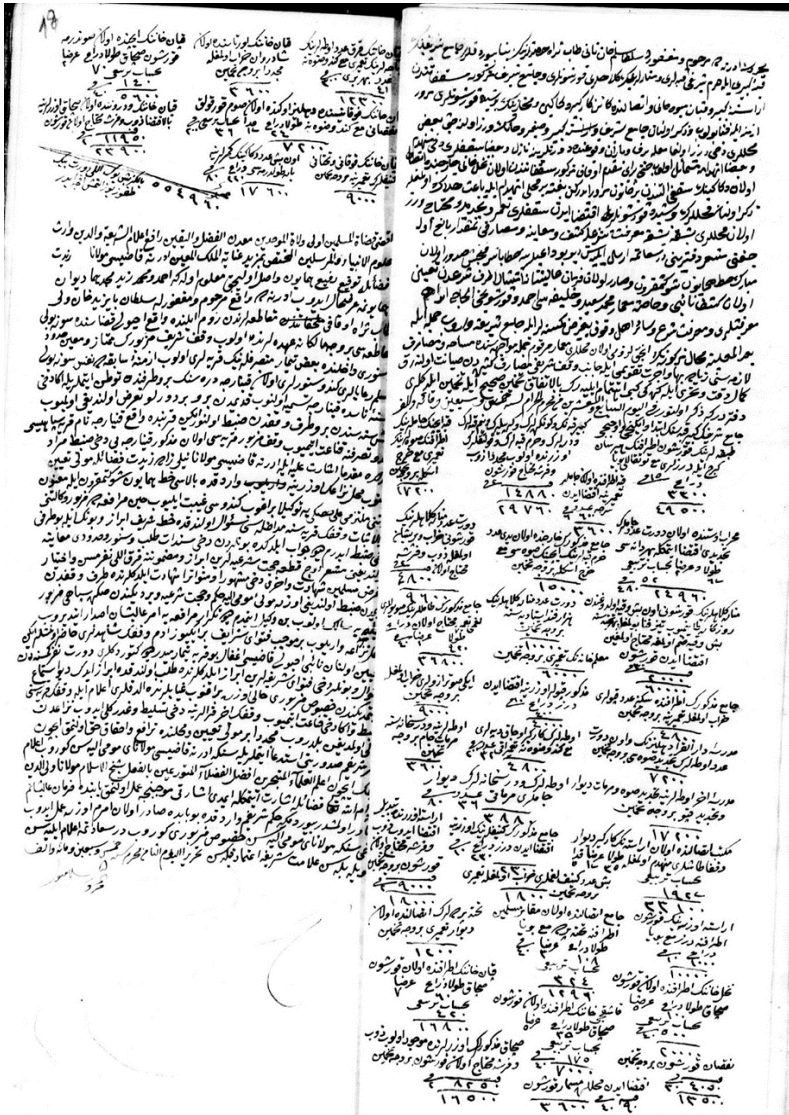
Ek 1: Keşf-i Evvel Defteri ve Transkripsiyonu [BOA, MŞH.ŞS.C.d, 4037, vr. 17b-18a]

Câmi'-i şerîfin kebîr kubbesinin ibtidâ ve ikinci ve üçüncü tabakalarının kurşun etrafının horasân kireç ile derzleri maa'tutkallı boya, zira' 3300, fi 15, kıymet 49500.	Kebîr kubbenin ve küngürelerin ve kürsîlerin? ve nîm kubbelerin ve derzlerin ve harem kubbelerin ve koltukların üzerinde olub müceddeden zevb ve ferşe muhtaç kurşun, kıyye 14880, fi 2, kıymet 29760.	Kubbe içinin camlarının etrafının sıvalarının ta'mîri maa'harc-ı iskele ber vech-i tahmin, kıymet 17200.	
Mihrâb üstünde olan dört aded camların tecdîdi iktizâ itmekle beher danesi tûlen 6.5 ve arzen 2, bihisâb-ı terbî'î 52, fi 480, kıymet 24960.	Kubbe etrafında olan camlar ta'mîrine iktizâ iden sırça, aded 600, fi 6, kıymet 3600.	Câmi'-i mezkûrun hâricinde olan yedi aded harem kubbelerinin içinin sıvası maa'harc-ı iskele ber vech-i tahmin, kıymet 15000.	Dört aded minare külâhlarının kurşunu harâb ve perişan olmağla zevb ve ferşe muhtaç olan, kıyye 4800, fi 2, kıymet 9600.

Minare külâhlarının kurşunu on beş vukiyye olduğundan rüzgara dayanmayub tiz fena bulmakla beher tahtasına beş vukiyye zam olmağa muhtaç olmağın iktizâ iden kurşun, kıyye 2000, fi 30, kıymet 60000.	Dört aded minare külâhlarının hezârfend üstâdiyesine ber vech-i tahmin, kıymet 10000  Mu'allimhânenin ta'mîri ber vech-i tahmin, kıymet 6000.	Câmi'-i mezkûrun damlarının su yolları lağmı ta'mîre muhtaç olan, zira' tûlen 920 arzen 1, fi 40, kıymet 36800.
Câmi'-i mezkûrun etrafında sekiz aded kapuları harâb olmağla ta'mîrine ber vech-i tahmin, kıymet 4800.	Mezkûr kapular üzerine iktizâ iden derz, zira' 400, fi 10, kıymet 4000.	İki su terâzüleri harâb olmağla ber vech-i tahmin, kıymet 9000.
Medrese-i Dâru'l-kurra' dehlîzinin ve on dört aded odaların tecdid-i sıvası ber vech-i tahmin, kıymet 7200.	Odaların kârgîr ocak tepeleri maa'kened ve zıvana ta'mîrâtı, aded 32, fi 20, kıymet 4800.	Odalarına ve der-shânesine meremmât-ı cam ber vech-i tahmin, kıymet 3600.

Medrese-i âhar odalarına tecdid-i siva ve meremmât-ı divar ve tecdid-i kapu ber vech-i tahmin, kıymet 17200.	Odaların ve der-shânelerin divar camları meremmâtı, aded 36, fi 80, kıymet 3880.	
Mekteb ittisâlinde olan arastanın kârgîr divar ve kafa taşları münhedim olmağla tûlen 35, arzen 1.5, kadden 5, bi-hisâb-ı terbi'î 192.5, kıymet 23100.	Câmi'-i mezkûrun keniflerinin üzerine iktizâ iden derz, zira' 230, fi 10, kıymet 2300.  Beş aded kenif lağımları harâb olmağla ta'mîri ber vech-i tahmin, kıymet 1800.	Arasta üzerinde tebdîli iktizâ idüb zevb ve ferşe muhtaç olan kurşun ber vech-i tahmin, kıyye 9000, fi 2, kıymet 18000.
Arasta üzerinin kurşun etrafına derz maa' boya, zira' 1000, fi 10, kıymet 10000.	Câmi ittisâlinde olan mekâbîr-i müslimîn etrafına tahta perde maa' boya, tûlen zira' 108, arzen 3, fi 40, bi-hisâb-ı terbi'î 324, kıymet 12960.	Tahta perdelerin ittisâlinde olan divar ta'mîri ber vech-i tahmin, kıymet 1200.

Nahl Hanı'nın etrafında olan kurşun saçak, tûlen zira' 100, arzen 5, bi-hisâb-ı terbi'î 500, fi 40, kıymet 20000.	Kaşıkçı Hanı'nın etrafında olan kurşun saçak, tûlen zira' 35, arzen 5, bi-hisâb-ı terbi'î 175, fi 40, kıymet 7000.	Kapan Hanı'nın etrafında olan kurşun saçak, tûlen zira' 60, arzen 7, bi-hisâb-ı terbi'î 420, kıymet 16800.

Noksan kurşun ber vech-i tahmîn, kıyye 4050 (450), fi 30, kıymet 13500.	İktizâ iden mahallere mismâr-ı kurşun, kıyye 90, fi 40, kıymet 3600.	Saçak-ı mezkûrların üzerlerinde mevcûd olub zevb ve ferşe muhtaç olan kurşun ber vech-i tahmîn, kıyye 8250, fi 2, kıymet 16500.
---	--	---

Kapan Hanı'nın kırk adet odalarının bacalarının ta'mîri maa' kened ve zivana, aded 41, beher biri fi 300, kıymet 12300.	Kapan Hanı'nın ortasında olan şadırvan harâb olmağ- la müceddeden ber vech-i tahmîn, kıymet 3600.	Kapan Hanı'nın içinde olan sundurma kurşun saçak, tûlen zira' 70, arzen 2, bihisâb-ı terbi'î 140, fi 40, kıymet 5600.
Kapan Hanı'nın fevkânisinde dehlîz önünde olan som korkuluk noksanı maa' kened ve zivana , tûlen zira' 24, kadden 1.5, bihisâb-ı terbi'î 36, fi 200, kıymet 7200.	Kapan Hanı'nın ve derûnunda olan saçak üzerlerine bi'l-iktizâ zevb ve ferşe muhtaç olan kurşun, kıyye 11950, fi 2, kıymet 23900.	
Kapan Hanı'nın fevkâni ve tahtâni keniflerin ta'mîrine ber vech-i tahmîn, kıymet 9000.	On beş adet dekâkinin kemerlerine yara doldurması, zira' 220, fi 80, kıymet 17600.	Cem'an yekûn 554960 Yalnız beş yük elli dört bin dokuz yüz altmış akçe ider.

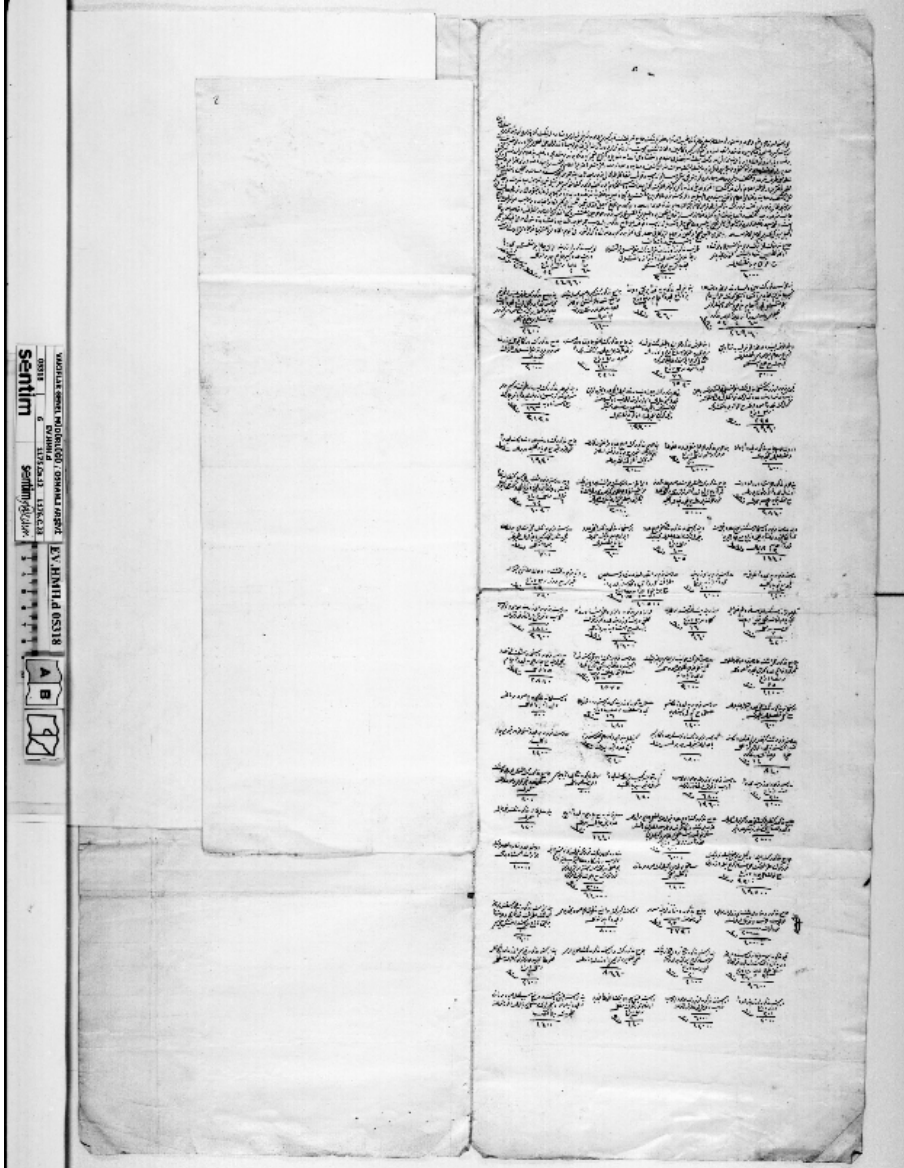
Ek 2: Keşf-i Sâni Defteri ve Transkripsiyonu  
[BOA, EV.HMH.d, No. 5318, vr. 1b].

Câmi'-i şerîfin mihrâbının mermer mukarnasları ve fevkinde olan kelime-teyn-i şehâdeteynin altun tecdîdi maa' elvan boya nakışları, kıymet 4000.	Mihrâb-ı mezkûr üzerinde nîm kubbenin mukarnaslı koltukları ve camları arasına müceddeden badana ve nakışları tecdîdi maa' harc-ı iskele, kıymet 3000.	Mihrâb-ı mezkûr üzerine elvan cam ile münakkaş, müceddeden dört adet kebîr cam beher danesi kadden 6.5, arzen 2, terbî'î zira' 52, fî 480, maa' harc-ı iskele ve üstâdların ta'mîri , kıymet 24960.
--	--	---

Yine mihrâb-ı mezkûrun yemîn ve yesârında olan dört adet kebîr camların tecdîdi iktizâ itmekle kezâlik elvan cam ile mü-nakkaş müceddeden cam 4 maa' harc-ı iskele ve üstâdların ta'mîri, beheri kadden 6.5 ve arzen 2, bi-hisâb-ı mezkûr 52, fi 480, kıymet 24960.	Yine nîm kubbe-i mezkûreye kadden bir buçuk ve arzen bir zira müceddeden cam 2, terbî'î zira' 3, fi 120, kıymet 360.	Câmi'-i mezkûrun kebîr ve sağır kub-belerinin mevâ-zi-i müteaddide-de münşâk olan mahallere yara-doldurması ve me-remmât camları, kıymet 6600.	Yine câmi'-i mezkû-run taraf-ı yemîninde olan nîm kubbesine kadden birer buçuk zira' müceddeden dört cam ile nısf mer-tebe-sin sıvası tecdîdi maa' nakışları ve harc-ı is-kele, kıymet 2400.
Ve yine taraf-ı yemîn-de olan âhar nîm kubbe-yeye kadden bir buçuk zira' bir cam ile sıvası ve na-kışları tecdîdi maa' harc-ı iskele, kıymet 2000.	Ve yine taraf-ı mezkûrda ibtidâ ta-bakanın fevkinde üç mahalde altı ho-rasânî kireç ve üzeri ketenli kireç ile bağ-dâdî tolos kemere müceddeden sıva, terbî'î zira' 76, fi 20, kıymet 1520.	Yine câmi'-i mezkûrun hafl-i hümâyun ve hizâ-sında olan tabaka-da üç mahalde ke-zalîk müceddeden sıva, terbî'î zira' 110, fi 20, kıymet 2200.	Câmi'-i mezkûrun dergâh kapusu üzerin-de som mermerden mukarnasları altûnî tecdîdi, kıymet 3000.

Kapu-yı mezbûr üzerinde şeşhâne kubbenin mukar-naslı koltukları ve yemîn ve yesârında dört adet kubbelerin koltukları ve iki tolos kemerlerin mü-ceddeden sıvaları maa' el-van boya nakışları, terbî'î zira' 233, fi 30, kıymet 6990.	Kapu-yı mezbûrun yemîn ve yesârında yigirmi iki adet pencerelerin müceddeden boyaları ve üzerlerinde olub dökilen kâşîlerin ve alçıdan masnu' dört adet şebeke pencerelerin ta'mîri ve ba-dana maa' nakışları , kıymet 13300.	Ve yine kapu-yı mezkûrun yesâr tarafında kebîr mermer sütunun kürsîsi üzerine müceddeden bakır bilezik maa' üstâdiye, kıyye 16.5, fi 190, kıymet 3135.	
Derûn-ı harem-i câmi'-i mezkûrun müceddeden badana ve nakışları tecdî-di , kıymet 4000.	Yine harem-i mezkûrda mahall-i müteferrikada mah-lûtan mermer döşe-me, terbî'î zira' 50 fi 90, kıymet 4500.	Yine harem-i mezkûrun üç adet marangozkâri ka-pularının ta'mîri maa' boya ve fev-kinde olan tarihin altûnî tecdîdi kıy-met 3000.	Câmi'-i mezkûrun dört adet minaresine müceddeden doğrama kapu maa' boya ve kilid, her biri fi 480, kıymet 1920.

Yine harem-i mezkûrda şadırvana dört üzerine müceddeden kurşun boru maa' üstâdiye, aded 8, beheri fi 480, kıymet 3840.	Câmi'-i mezkûrun taşra hareminded som taştan kadden üç zira' müceddeden su terâzüsi ve altı aded kurşun boru maa' timur kapak ve kilid , kıymet 5000.	D âru 'l- kurra ' Medresesi 'nin cevânib-i erba'a dehlizinin mevâzi-i müteferrikada tolos kemer sıvası ve hücerâtından iki kapu ve ba'zı dıvar camları ta'miri, kıymet 3000.	Ve yine medrese-i mezbûrenin bir hüceresiyle keniflerine kadden ikişer ve arzen birer buçuk zira' müceddeden sâde dıvar camı 4, terbi'i zira' 12, fi 90, kıymet 1080.
Ve yine medrese-i mezbûre dershânesinin üç aded penceresine kadden iki buçuk ve arzen bir buçuk zira' maa' çarçübe müceddeden cam 3, Her biri fi 480, kıymet 1440.	Ve yine dershâne-i mezkûrede âhar üç aded pencerelerin nisf camları tecdidi, terbi'i zira' 4.5, fi 90, kıymet 405.	Dershâne-i mezkûrenin altı aded dıvar camlarının ta'miri maa' tel kafesleri, kıymet 600.	Medrese-i mezbûrenin hücerâtından yedi aded hücrenin kârgîr bacaları ta'miri, beher tanesi fi 100, kıymet 700.

Medrese-i mezbûreye müceddeden doğrama kapu maa' boya ve kilid, kıymet 1200.	Medrese-i mezbûre üzerine müceddeden derz, zira' 200, fi 10, kıymet 2000.	Medrese-i mezbûre ittisâlinde makâbîr-i müslimîn etrafına müceddeden kanad tahtasından perde maa' boya tûlen 70, kadden 2.5, terbi'an zira' 175, fi 60, kıymet 10500.	Perde-i mezbûre tahtında olan taş dıvar ta'miri maa' derz, terbi'i zira' 13, fi 40, kıymet 520.
Âhar su terâzüsinin horasân ve tuğla ile tecdîd olunan mahalli, kadden 7 ve arzen 1, bi-hisâb-ı terbi'i 7, fi 60, kıymet 420.	Üzerine mişe tahtasından mücedded külâh, terbi'i zira' 16, fi 60, kıymet 960.	Terâzüy-i mezkûre .... dört üzerine mücedded kurşun boru maa' üstâdiye beher danesi, fi 480, aded 20, kıymet 9600.	Medrese-i mezbûre üzerin(d)e mevcûd olub zevb ve fersş olunan kurşun, kırye 1800, fi 2, kıymet 3600.

Câmi'-i mezkûr mihrâbının hâricinde olan tolos kemerlerden iki adet kemerin müceddeden sıvası, terbî'an zira' 55, fi 20, kıymet 1100.	Medrese-i âhârın cevânib-i erba'ası dehlizinin mahalli müteferrikada tolos sıvası ve müceddeden badana, kıymet 3000.	Medrese-i mezbûrenin üç hücre sine kadden ikişer ve arzen birer buçuk zira' müceddeden sâde dıvar camı 5, terbî'an 17.5, fi 90, kıymet 1575.	Medrese-i mezbûre dershânesinin altı adet pencerelerine maa' çarçûbe müceddeden cam, beher danesi fi 480, kıymet 2880.
Dershâne-i mezkûrenin altı adet dıvar camları maa' tel kafesleri ta'mîri, kıymet 600.	Medrese-i mezbûreye müceddeden taş maslak maa' lüle 2 ve üstâdiye, kıymet 1200.	Maslak-ı mezkûre üzerine kiremid puşide mahlûtan, mücedded sakf, terbî'an zira' 16, fi 30, kıymet 480.	Dershâne-i mezkûreye sıva meremmâtı ve müceddeden badanası, kıymet 500.
Medrese-i mezbûrenin kenifleri fevkinin deresine kanad tahtasından mücedded kurşun sakfı tûlen 7, arzen 2, bi-hisâb-ı mezkûr 14, fi 60, kıymet 840.	Medrese-i mezbûrenin 18 adet kârgîr bacaları ta'mîri, her biri fi 100, kıymet 1800.	Keniflerine müceddeden sal tahtasından iki adet kapu, beheri fi 120, kıymet 240.	Medrese-i mezbûreye müceddeden doğrama kapu maa' boya ve kilid, kıymet 1200.

Medrese-i mezbûre üzerine müceddeden derz, zira' 200, fi 10, kıymet 2000.	Medrese-i mezbûre üzerin(d)e mevcûd olub zevb ve ferş olunan kurşun, kıyye 2800, fi 2, kıymet 13600.	Kurşun bekçisi odasına müceddeden doğrama kapu ve boya ve kilid, kıymet 480.	Oda-i mezkûrenin müceddeden bacası ve meremmât sıvası, kıymet 500.
Câmi'-i mezkûr keniflerinin altı adet kemerleri ta'mîri ve müceddeden sal tahtasından beş adet kapu, kıymet 2000.	Câmi'-i mezkûrun üç adet kapuları ve mahfil-i hümâyun kapusu kademelerinin ve iki tarafında olan maslakların ve taşra sekiz kapunun saat odası ve keniflerin müceddeden derzleri, zira' 600, fi 10, kıymet 6000.	Mu'allimhâneye maa' çarçûbe müceddeden üç adet pencere camı, beheri fi 480, kıymet 1440.	Yine mu'allimhâne-i mezkûrenin pencere camı ta'mîri, kıymet 120.
