# ERZİNCAN'DA OSMANLI DÖNEMİ HAMAMLARI

FUNDA NALDAN\*

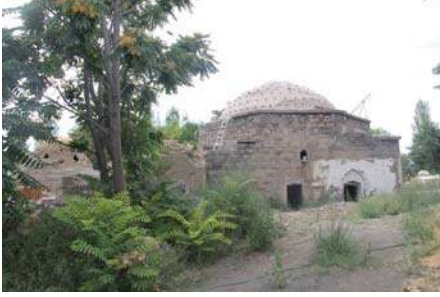
**Foto 1.** Çadırcı hamamı doğu cephe.

Yapı, dikdörtgen bir alan üzerine kurulmuş olup kuzey-güney doğrultuda uzanmaktadır. Hamam, kuzeyden güneye doğru soğukluk, ılıklik, sıcaklık ve külhan bölümlerinden oluşmaktadır (Çizim 1). Ilıklık ve sıcaklık bölümlerine göre daha hacimli olan soğukluk kısmı sekizgen kasnak üzerine oturan kubbe ile örtülmüştür. Kubbede üç sıra aralıkla kirpi saçakla hareketlilik sağlanmıştır. Soğukluğun kademeli yüksekliğine rağmen ılıklik ve sıcaklık bölümü bütünüyle masiftir. Doğu cephedeki giriş kapısının yanında açılan pencere sonradan genişletilerek insan tahribatı ile girişe dönüştürülmüştür. Ancak sonradan açılan bu giriş, yapıda devam eden restorasyonda asıl fonksiyonu olan pencereye kavuşmuştur. Kubbe ve tonozların üzerini yer yer ot kaplamıştır. Doğu cephede üst tarafta cephenin ortasında yapılmış kaş kemerli aydınlatma nişi bulunmaktadır (Foto.1).

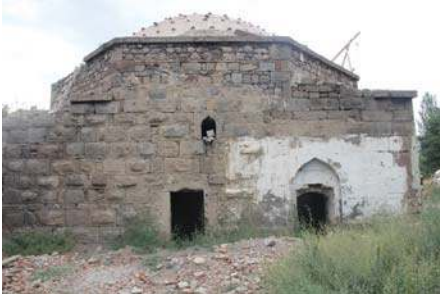
**Foto 3.** Çadırcı hamamı giriş cephesi.

Soğukluğa yapının doğu cephesinin kuzey ucundan basık kemerli düzgün kesme taş söveli giriş ile ulaşılmaktadır (Foto.3). Ayrıca giriş yüzeysel sivri kemerle kuşatılmıştır. Soğukluk bölümü, 10.10x10.25 cm. boyutlarında kare mekanlı olup tuğladan örülmüş kubbe ile örtülmekte ve ferah bir mekan etkisi yaratmaktadır (Foto.5). Bu bölümde içleri mukarnaslarla doldurulmuş pandantiflerle kubbeye geçiş sağlanmıştır (Foto.6-8). Soğukluğun ortasında havuz olduğu izlerinden anlaşılma ile birlikte günümüze kadar gelememiştir (Foto.7). Soğukluğun güney yönünden sivri kemerli dar bir kapı ile ılıklik bölümüne geçilmektedir.

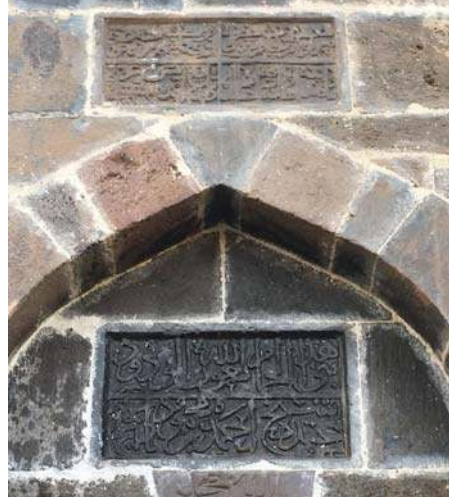
**Foto 4.** Çadırcı hamamı kitabeleri.

Arapça. boyutlarında 30x50 cm. boyutlarında 2 satırlık inşa kitabesinin okunuşu;

*Abduhu Şeyh Ahmed Bin Mahmud Tarih Sene 955/M.1548-49* (Foto.4) şeklindedir.

İnşa kitabesinin hemen üzerinde bulunan 30x60 cm. boyutlarında 2 satırlık tamir kitabesi;

*Ta Medine ehline varınca ıcazet eyledi dedi tarih ide "Cennette Yasin İzzeti"*<sup>13</sup> *sene 1088/M.1677-78* olarak geçmektedir (Foto.4).

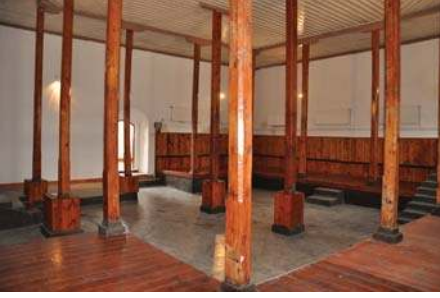
**Foto 9.** Çadırcı hamamı sıcaklık.

Ilıklık bölümünden sıcaklığa yuvarlak kemerli geçişten girilmektedir (Foto.9). Mekan, 10.80 x 10. 80 cm. boyutlarında olup kare planlıdır. Bu bölümün üzeri kubbe ile örtülmüştür. Soğukluk bölümünde olduğu gibi burada da kubbeye mukarnas dolgulu pandantiflerle geçilmiştir. Sıcaklık bölümü merkezi kubbenin etrafına aksiyal olarak yerleştirilen dört eyvan ve köşelerdeki halvet hücrelerinden

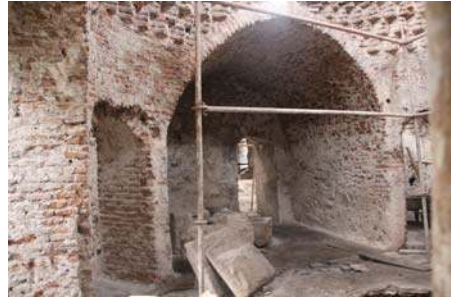
**Foto 12.** İzzet Paşa hamamı soğukluk (Erzincan Kültür ve Turizm Müdürlüğü).

Düz ahşap tavanla örtülü soğukluk kısmı 12.80x13.10 cm. boyutlarında olup geniş ve ferah bir mekândır (Foto.12). Ilık ve sıcaklık kısımları soğukluk bölümünün çatı seviyesinden daha alçakta kalmıştır. Soğukluk esasen hamamın genel kütesine hakimdir. Soğukluğun kuzeybatısına yerleştirilen basık kemerli 1.00x1.50 cm. boyutlarındaki kapı açıklığı düzgün kesme taş sövelidir. Girişi dikdörtgen bir çerçeve içine alan profilli bordür kapıyı çevrelemiştir. Ahşap çatı ile örtülü soğukluk 60x60 cm. boyutlarında 14 ahşap ayak tarafından desteklenmektedir. Orta, güney ve batı yönde bulunan ahşap direkler, kare biçimli ahşap kaidelere oturmaktadır. Soğukluğun dört yanında 2, 5 cm. genişliğinde soyunma sekileri bulunmaktadır. Soğukluğun kuzey ve batı cephelerine askeriye tarafından yapılan müdahalelerle açılan kapılar bulunmaktadır. Bu kapıların kuruldan alınan bilgilere göre hamamın kuzey ve batısındaki ek binalara geçişi sağladığı anlaşılmaktadır. Ancak bu kapıların açıldığı ek binalar sonradan kaldırılınca kapılarda duvarla örülerek kapatılmıştır. Bu bölümün duvarları çimento harç ile sıvandığından özgünlüğü zedelenmiştir.

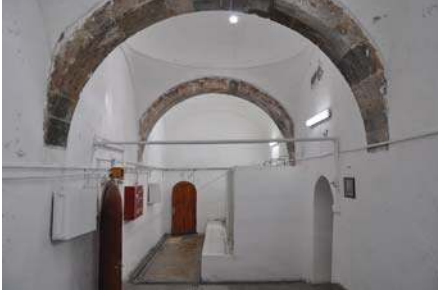
**Foto 13.** İzzet Paşa hamamı ılıklik  
(Erzincan Kültür ve Turizm Müdürlüğü).

Güney duvarı ortasında 1.00 cm. genişliğindeki kapıdan 3.70x12.80 cm. boyutlarındaki ılıklık kısmına girilmektedir. ılıklığın doğusunda kapı ile açılan tuvalet bölümü yer almaktadır. Mekân, kuzey-yönde atılan kemerlerle üç bölüme ayrılmış olup pandantiflerle geçiş sağlayan üç kubbe ile örtülüdür (Foto.13).

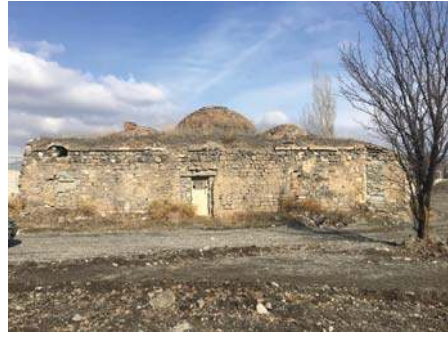
**Foto 16.** Nafiz Paşa hamamı güneydoğu  
cephe.

Hamam, kuzey-güney doğrultusunda uzanan 20.00x24.60 cm. ölçülerinde dikdörtgen küleyle sahiptir (Çizim 3). Bu kütlede doğu kısmında erkekler, batı kısmında kadınlar bölümü bulunmaktadır (Foto.15)<sup>20</sup>. Hamamın erkekler ve kadınlar bölümünün her biri 12.30x20.00 cm. boyutlarındadır. İki bölümde de sırası ile soğukluk, ılık, sıcaklık ve su deposu bulunmaktadır. Soğukluk, düz ahşap tavan ile ılık ve su deposu beşik tonozla, sıcaklık ve halvet hücreleri ise kubbe ile örtülüdür. Soğukluk bölümü günümüzde yıkılmış bir vaziyettedir (Foto.15). Ilıklık ile arasında kalan duvar ayakta. Bu duvarda erkekler kısmının girişi soğukluğun doğusunda, kadınlar kısmının girişi batısında yer almaktadır. Soğukluk yıkıldığından bu kapılar günümüzde doldurularak iptal edilmiş, özgünlüğünü bu nedenle kaybetmiştir. Hamamın moloz taştan örülmüş duvarlarında pencere açıklığı bulunmamaktadır. Doğu ve batı cephelerde yer alan su deposuna açılan kapılar sonraki yıllarda çimento harç ile sıvanarak kapatılmıştır (Foto.16).

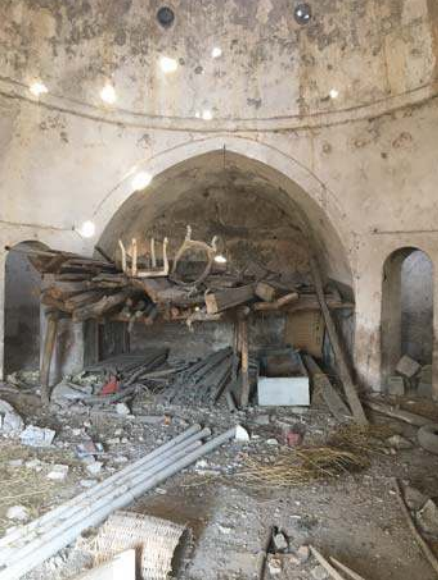
**Foto 19.** Nafiz Paşa hamamı sıcaklık.

Ilıklık bölümünden 70 cm. genişliğinde derin bir koridorla sıcaklık bölümüne geçilmektedir (Foto.20). Bu mekan 10x10 m. boyutlarında kare planlı olup üzeri kubbe ile örtülmüştür (Foto.19). Sıcaklık her ekseninde birbirine simetrik olarak

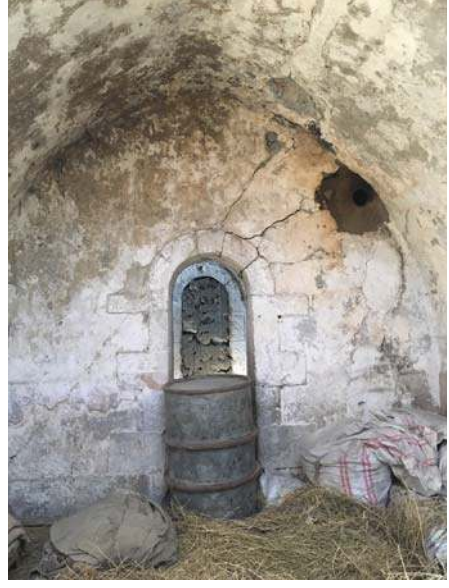
**Foto 20.** Nafiz Paşa hamamı eyvan.

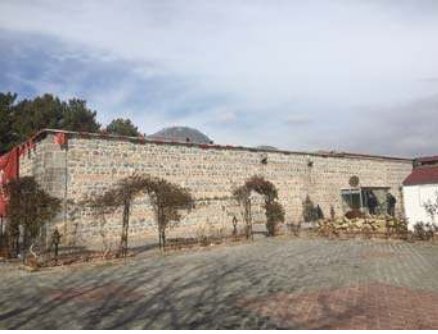
**Foto 21.** Taşçı hamamı dođu cephe

Tek hamam olarak inşa edilen yapının dikdörtgen kütlesi 15.70x38.20 cm. boyutlarında kuzey-güney doğrultusunda uzanmaktadır (Foto.21). Hamam duvarları moloz taş ve aralarda üç sıra tuğla ile örülmüş, köşelerde de kesme taş ile örtüde tuğla kullanılmıştır (Foto.22). Hamam, kareye yakın bir soğukluk, kuzeyden güneye doğru ılıklik, sıcaklık ve külhan bölümlerinden meydana gelmektedir. Örtü düzeni olarak, soğuklukta ahşap tavan, ılıklikta üç kubbe, dört eyvanlı ve köşe hücreli sıcaklık bölümünde orta mekanda ve hücrelerde kubbe, eyvanlarda beşik tonoz kullanılmıştır. Güney cephe boyunca uzanan dikdörtgen planlı su deposu beşik tonoz örtülüdür. Yapıya giriş, doğu cephenin güney ucunda 1 m. genişliğindeki kapıdan sağlanmaktadır. Bu kapı soğukluğa açılmaktadır (Çizim 4).

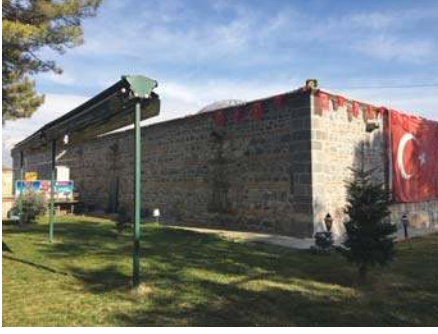
**Foto 23.** Taşçı hamamı batı cephe.

Mekanın güneyindeki halvet hücresinden sonradan açılan kapı ile su deposuna geçilmektedir. Su deposu, doğu-batı doğrultusunda yapının güneyinde 3.50x13.70 cm. boyutlarında dikdörtgen planlı beşik tonoz ile örtülmüştür. Tonozda açılan ışık gözleri ile mekan aydınlatılmıştır. Su deposunun altında ocak ağzının açıldığı, külhan bölümü bulunmaktadır. Ancak bu bölüm toprakla kapandığı için sadece duvardaki kemerli açıklığının bir bölümü görülmektedir (Foto.23).

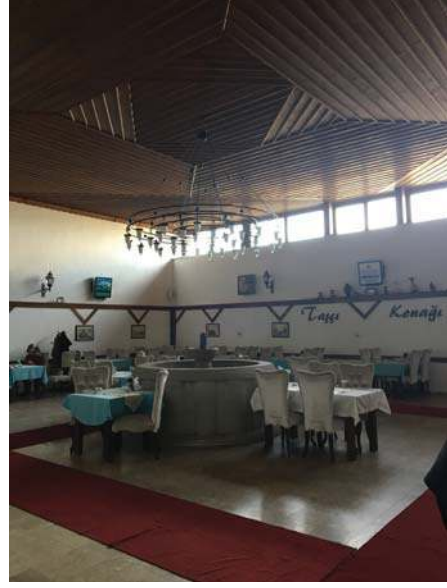
**Foto 24.** Taşçı hamamı soğukluk.

Düz ahşap tavan ile örtülü soğukluk 12.50x13.70 cm. boyutlarında olup kareye yakın bir mekandır (Foto.24). Genel olarak hamamın diğer bölümlerine daha hakim durumdadır. Bu bölüm onarımlarla tamamen yenilenmiştir. Olması gereken soyunma sekileri kaldırılmış, ortada sonradan yapılan havuz yer almaktadır. Özgün halinde de havuz olması yüksek bir ihtimaldir. İç mekan zemin ve duvarlar belli seviyeye kadar mermer ile kaplanmıştır. Duvarlar ve örtü sistemleri de beyaz boya ile boyanmıştır. Buranın güneyinde 1.00 x1.20 cm. boyutlarındaki dar ve derin basık kemerli kapıdan ılıkliğe geçilmektedir (Foto.25). Bu mekanın kuzey ve güney taraflarına son onarımda tuvaletler yapılmıştır. Mekanın orijinalinde İzzet Paşa hamamında da olduğu gibi tuvalet kapıları üzerindeki kemer izlerinden iki kemerle üç bölüme ayrıldığı anlaşılmaktadır. 3.50x13.70 cm. boyutlarındaki dikdörtgen planlı ılıklik üç kubbe ile örtülüdür. Kubbelere tromplarla geçiş sağlanmıştır. Kubbelere açılan ortada yıldız şeklinde ve kenarlardaki ışık gözleri ile ılıklik aydınlatılmıştır.
