ANTİK ALINDA KENTİNDEKİ PAZAR YAPISI

Yrd. Doç. Dr. SEYHAN DORUK

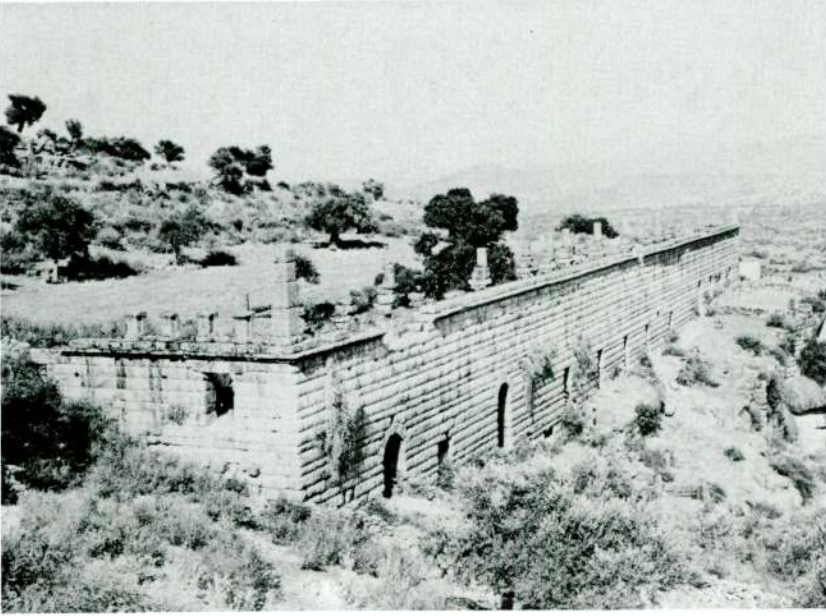
Res. 1 — Alinda Stoaasının Genel Görünüü

Batıya doğru genişleyen dörtgen biçimli, yaklaşık 35 × 100 m. boyutlarında ve 170-175 m. kotları arasında uzanan agora alanının güneyini konumuz olan stoa veya pazar yapısı sınırlamaktadır (Res. 1). Büyük bir olasılıkla alanının kuzeyindeki yamaç önüne inşa edilmiş bir stoa (portik) daha vardı⁷. Elimizdeki verilere göre batı yönde bir portüğün olmadığını düşünüyoruz. Arazi eğimine ve anakayadaki kesimlere dayanarak, alana girişin doğu yönden olması gerekmektedir⁸. R. Martin,

isodomos) sistemdedir (Res. 1, 2). Alçak sıralar duvar kalınlığına devam eden tek bir blok şeklinde bağlayıcı olarak kullanılmış olmakla birlikte, bazen bağlayıcı görevi olmayan iç ve dıştaki iki bloktan oluşur. Yüksek sıralarda bağlayıcı taşlar yer yer kullanılmıştır ve düzenli bir durum göstermezler. Blok bağlantılarında saplama (dübel-zivana) ve kenet kullanılmamıştır.

sağlamlaştırılmış duvarlarla oluşturulmuştur (Res. 1). Buradan güneydeki odalara oniki kapı ile girilmektedir. Batıdan 1. ve 3. kapılar kemerli ve genişlikleri 2.10 m. dir (Res. 1). Aynı tipte fakat 2.15 m. genişlikteki bir başka kapı, doğu dar yandan ön diziye girişi sağlar. Beşik ya da yarım daire kemerli her üç kapının da kemer alınları 0.60 m. yükseklikteki taşlardan oluşturulmuştur. Kilit taşının her iki yanında, eşit genişlikte dörder kemer taşı ve birer üzengi taşı vardır¹⁸ (Res. 5). Doğu taraftaki kapının kemer alını, üzerindeki kıyma reversa profili ile diğerlerinden ayrılmaktadır (Şek. 4, III). Genişlikleri 1.23-1.66 m. arasında değişen lentolu kapıların (Res. 6) yükseklikleri batıdan itibaren 2. ve 8. kapı dışında, kemerli kapılar ile aynı yükseklikte, 2.90 m. dir¹⁹. 2. kapının üst düzeyi, 4, 5, 6, 7 ve 8. kapılardan bir ince taş sırası (0.35 m.) aşağıda, 9, 10, 11 ve 12. kapılar ise 4-8. kapılardan iki kalın, bir ince taş sırası (1.40 m.) kadar yukarıdadır. 8. kapının eşik düzeyi 7. kapınınkinden 1.10 m. yukarıda olduğundan bu kapının yüksekliği diğerlerine göre farklıdır.

Sütun tamburlarının (Res. 3, 4) alt çapı, 0.065 m. lik bir projeksiyon yapan torusla (topuk) birlikte yaklaşık 0.74 m. dir. Yivsiz olan tamburların dışında, üst kattan in situ olarak kalan diğer yapı öğeleri: Güney duvar ile dar cephe duvarlarının kesiştiği köşelerdeki iki köşe ayağı²⁵; batı duvar üzerindeki beş pedestalden dördü ve güneybatı köşeden itibaren, pedestaller arasındaki iki parapet (korkuluk) bloktur (Res. 1, 2).

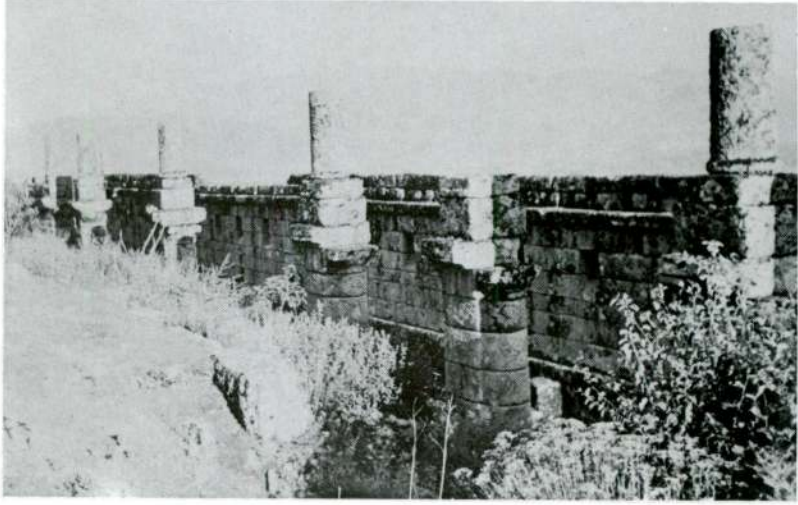
Res. 3 — Stoa'nın Agora Yönünden Görünüşü

Orta Kat: Agora teras kotu altındaki bu kat, alt kat bölme duvarları üzerindeki ayaklarla iki nefes ayrılmıştır (Res. 3). Güney duvar bu katta döşeme girişlemesi altından başlayarak incelmektedir (Bk. Duvarlar, s. 2). Bu duvar üzerinde, ayrı düzeylerde iki tip pencere dizisi yer alır. Birinci tiptekiler üst kat döşeme girişlemesinin oturduğu, tüm duvar boyunca devam eden ve içeriye doğru çıkıntı oluşturan ince sıranın altındaki kalın taş sırasında bulunur (Res. 3). Eşit olmayan aralıklarla yerleştirilmiş bu pencereler, dikey konumlu dikdörtgen biçimindeki alt kat pencerelerine benzerler. Bunlar da içeriye doğru "V" biçiminde genişlerler. Alttaki sırada, üsttekilere göre daha sık yerleştirilmiş ve onlarla alt alta gelmeyen otuzüç pencere yer alır. Dışta yatay konumlu dikdörtgen biçimli bu pencereler, cephede 0.15 m. yükseklikteyken duvarın iç yüzünde iki taş sırası yüksekliğine ulaşırlar ve içeriye doğru düşey yönde şevli biçimleriyle (Res. 4, Şek. 3) alt kattakilerden ayrılırlar. Buna karşılık doğu cephedeki aynı taş sırasında ise bir kalın taş sırası yüksekliğinde (0.53-0.55 m.), alt kattakilerle aynı tipte, birbirinden yaklaşık 1.50 m. kadar uzaklıkta iki pencere yer alır. Batı dar cephede genişliği 1.50 m., yüksekliği 2.23 m. olan bir kapı (?) vardır (Res. 2). Eşiğinin ortasında 0.05 m. genişlikte bir kanal ve cephede sövelerinin üstlerinde bazı oyuntular bulunmaktadır.

Bugün dokuzunun alt tamburları var olan ortadaki sütun dizisi, yaklaşık kare biçimli iki blok aracılığı ile orta kattaki ayaklar üzerine oturmaktadır (Res. 3, 4). Alttaki blok 0.50 m. yüksekliktedir. Onun üzerindeki 0.35 m. lik blokun enine kirişler yönündeki yanlarının alttan 0.20 m. lik kısmı hafifçe dışarıya doğru taşan bir kesim gösterir (Res. 3. Özellikle sağdan ikinci ayak). Bu kısımlar, blokun diğer taraflarına göre oldukça kaba işlenmiştir.

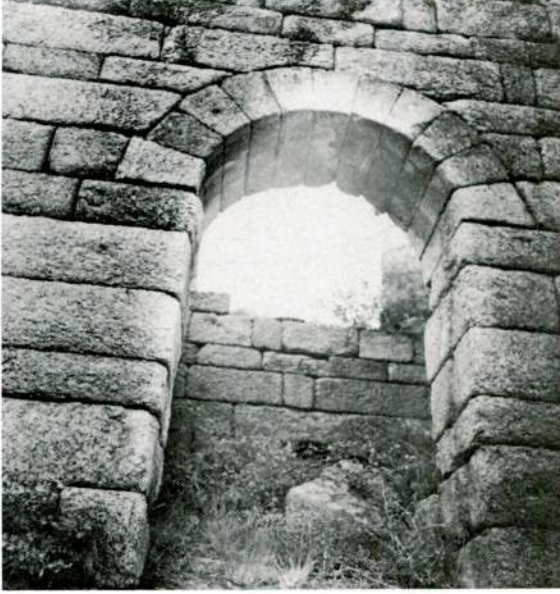
Res. 5— Batı Bölümündeki Kemerli Kapılardan Biri

Stoanın alt katındaki kapılardan bazıları kemerlidir. Bilindiği gibi kemerlerin temel işlevi üstteki ağır yükü karşılayarak kapı ve pencere gibi boşluklardaki lentoların kırılmasını önlemektir. Üstte eşit ağırlıkta bir duvar yükü bulunmasına karşın alt kattaki onüç kapıdan üçünün kemerli yapılması ilk bakışta gereksiz gibi gözükmektedir. Fakat kapı genişlikleri göz önüne alınırsa bunun bilinçli olarak yapıldığı ortaya çıkmaktadır. Çünkü kemerli kapıların genişliği en az 2.10 m., diğerleri ise en fazla 1.66 m. dir. Yapımcılar büyük bir olasılıkla 2.10 m. lik bir açıklıktaki lentonun

kırılabilceğini düşünmüşler ve bu lentoyu kemer şeklinde yaparak üstteki yükün ağırlığını duvarlara vermişlerdir.

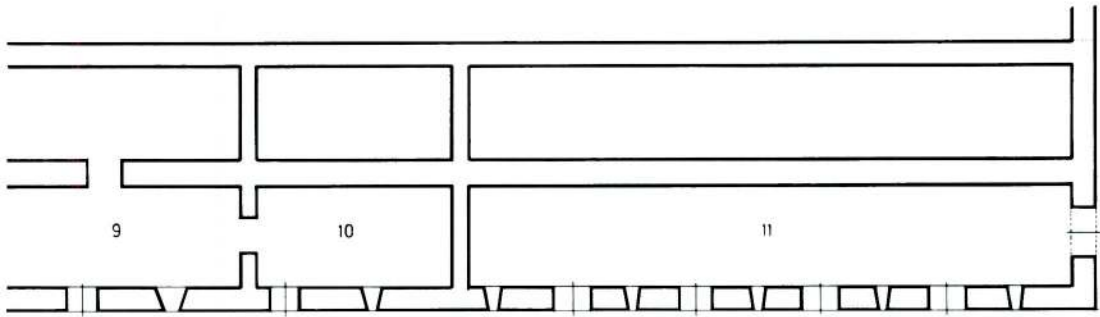
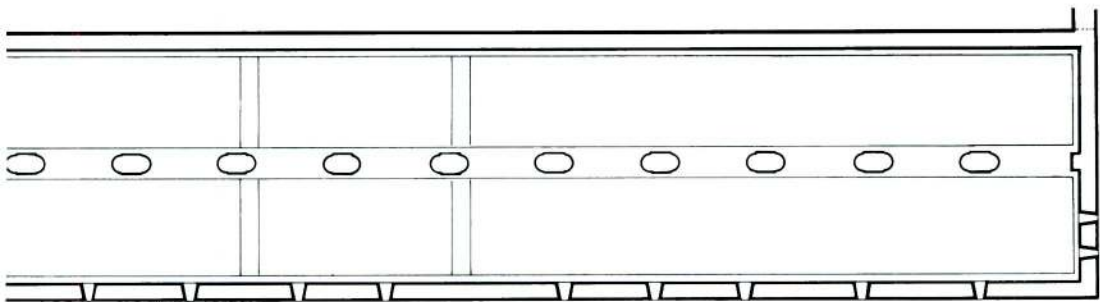
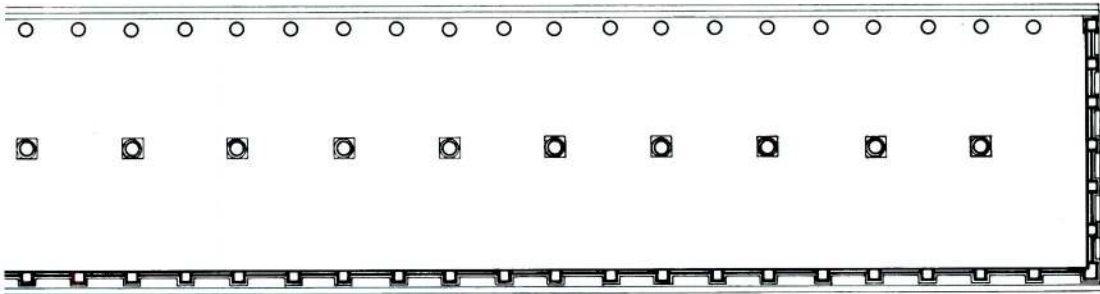
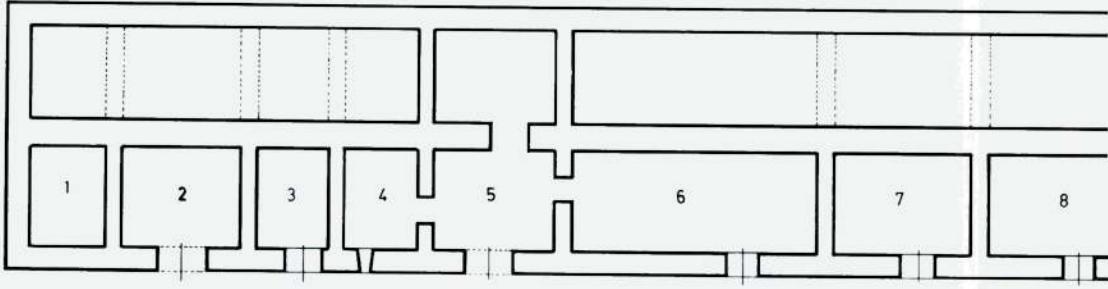
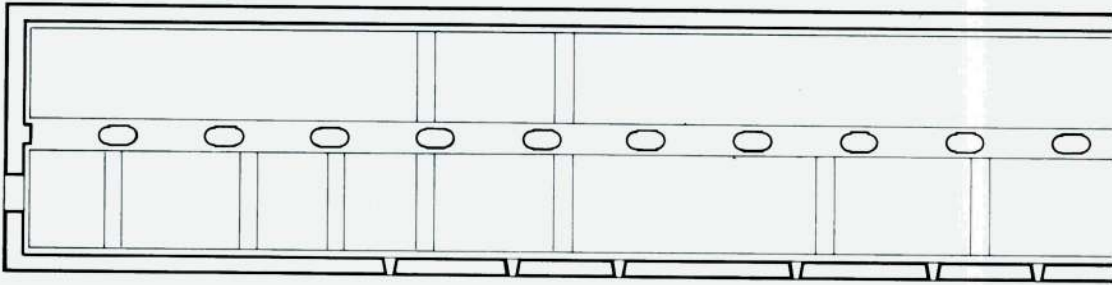
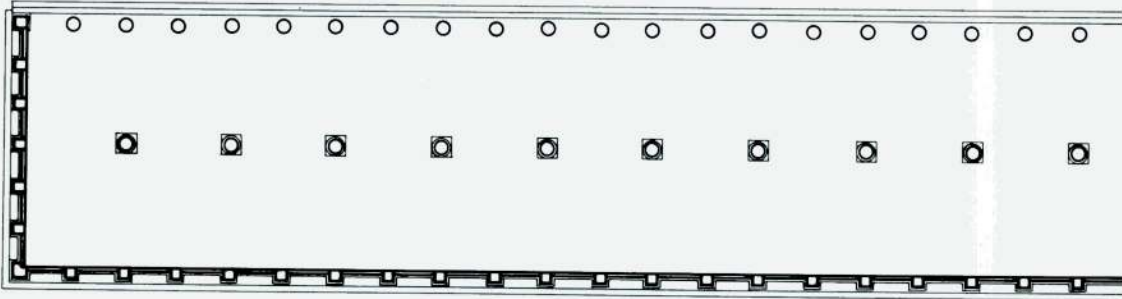
Şekil 1

Alt Kat: Bu katta yapıyı uzunluğuna bölen duvar ile ayrılmış iki oda dizisi bulunmaktadır (Şek. 1). Güneydeki bölümde, batıdan 1. ve 4. oda dışında, dışarıdan girişli 4.25 m. derilikte onbir oda vardır¹⁷. Bu odalardan bazıları kapılarla birbirine bağlanmaktadır. Kapıların genişlikleri farklıdır. Örnek olarak 4. ve 5. odayı bağlayan kapı 1.11 m., 5. ve 6. oda arasındaki 1.04 m., 9. ve 10. odaları bağlayan ise 1.42 m. genişliktedir. Arka odalar arasında güneydekilerde olduğu gibi bağlantıların bulunup bulunmadığı dolgu ile örtülü olduğu için şimdilik bilinmemektedir. Saptayabildiğimiz kadar ön dizideki 5. ve 9. odalardan teras tarafındaki odalara 1.58 m. ve 1.40 m. genişlikteki kapılarla geçilmektedir.

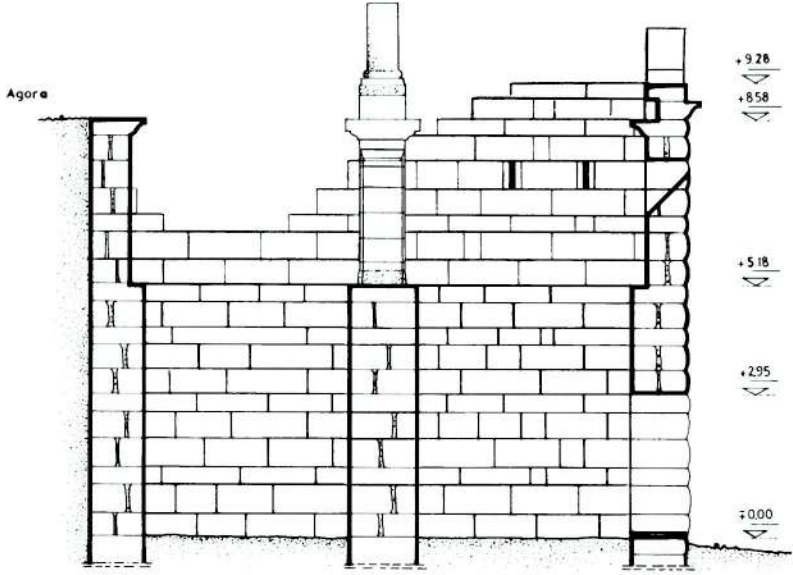
Şekil 2

Güney duvardaki profilli sıranın üstündeki taş sırasında, duvar iç yüzünde 0.70 m. aralıklarla açılmış, ahşap giriş başlarının girebileceği yuvalar bulunmaktadır (Şek. 2).

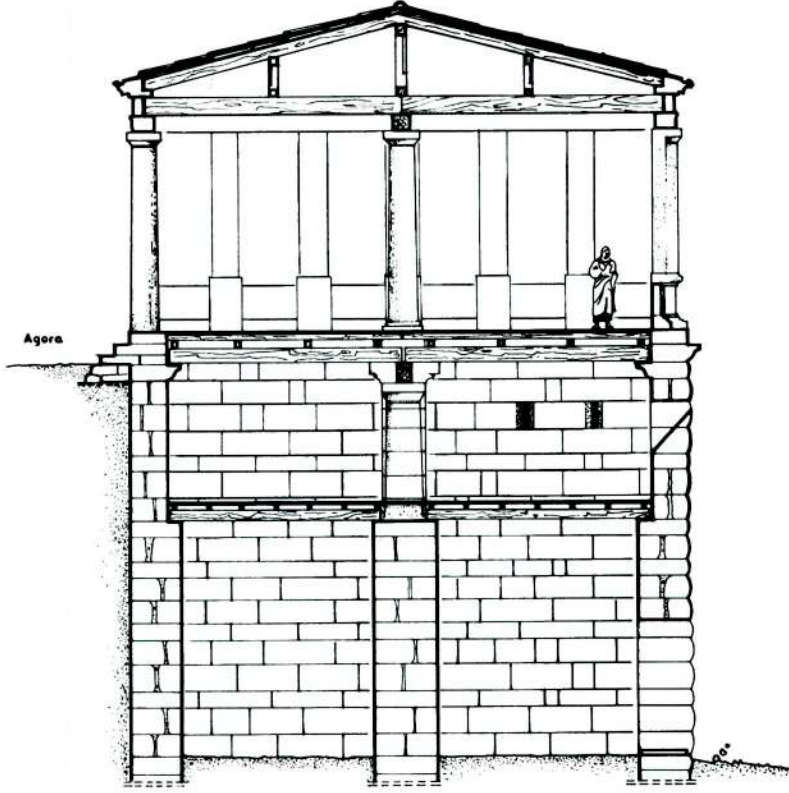
Şekil 3

Ön ve arka duvara paralel olarak ayaklar arasında uzanan ve yarım sütunlu ayaklar üzerine basan ahşap bir kiriş, ana taşıyıcı kirişi oluşturmaktaydı³⁸ (Şek. 3). Bu ana taşıyıcının yüksekliği, ayaklar üzerine oturan kyma reversa profilli blokun yüksekliği kadar, 0.40 m. olmalıdır. Yapıyı enlemesine geçen diğer talı kirişlerin birer uçları kyma reversa profilli bloklara ve bu ana kirişe oturmakta, diğer uçları uzun cephe duvarındaki

Agora ile üst katın döşeme düzeyi arasında 0.70 m. lik bir fark olduğundan portişe kuzey yönden, riht yüksekliği 0.23 m. olan üç rihtli krepisle (basamak) ulaşıyordu (Şek. 3). Kuzey cephedeki sütun dizisi, Le Bas'daki çizimlerde, yan cephelerdeki gibi aralarında korkulukların bulunduğu pedestaller üzerine oturtulmuştur⁴³. Ayrıca dar yanda gösterilen merdiven yapının önünü doğru döndürülmüştür. Giriş agora tarafından olacağı için bu tamamlama yanlıştır⁴⁴.

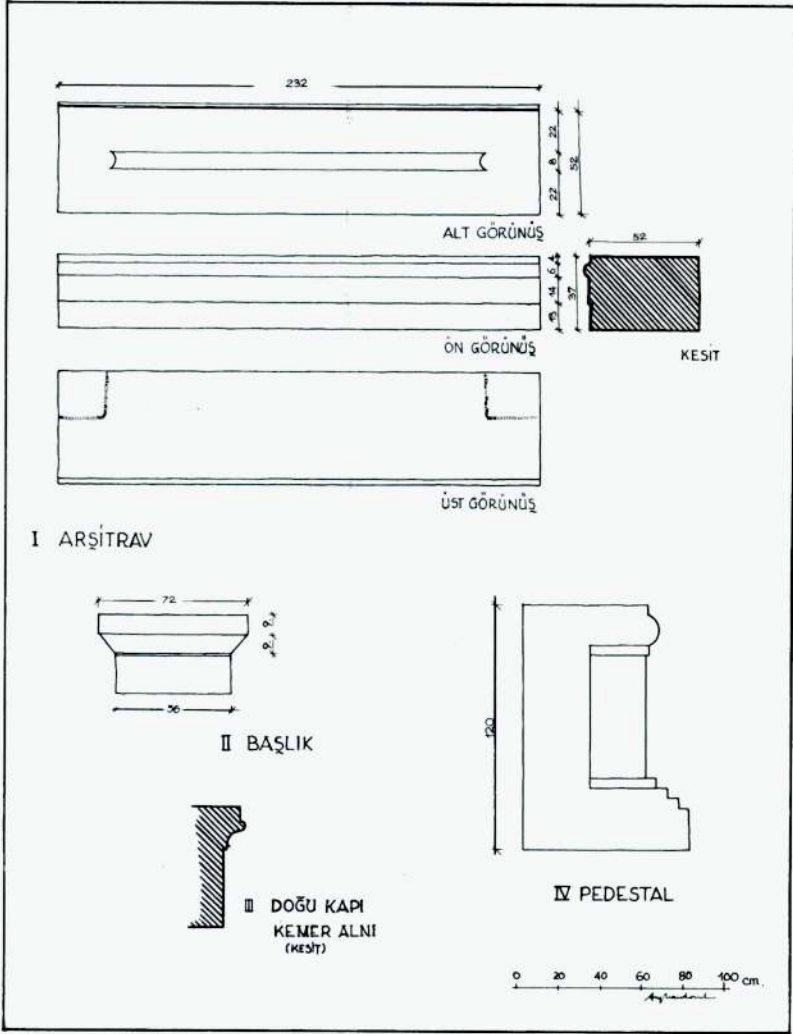
Şekil 4

Altları basamak biçiminde profillendirilmiş 1.20 m. yükseklikteki pedestallerin (Şek. 4, IV) üst kısımlarında dışbükey bir profil vardır.

2—Bugün agoranın batısında, yapı önünde görülen iki arşitrav (baştaban) bloku (Şek. 4, I). 2.32 m. uzunlukta, 0.52 m. genişlikte ve 0.36 m. yükseklikteki bu blokların soffitinde (alt yüzlerinde), 0.08 m. aralıkta uzanan iki paralel çizgiden oluşan soffit bantı vardır. Baş taraflardan 0.25 m. uzaklıkta başlayan ve soffiti ortalayan bu çizgilerin sütunlara bakan tarafları, merkezleri dışta olan yarım daire biçiminde bir yayla kapatılmıştır. Üst yüzde, arka köşelerde kirişlerin oturabileceği sığ kesimler bulunur. Ön yüzde, alttaki 0.13 m. üstteki 0.14 m. genişlikte iki faskia ve onların üzerinde 0.065 m. projeksiyon yapan dışbükey biçimde profillendirilmiş bir silme bulunmaktadır. Bu silmeden sonra üstteki faskia ile aynı düşey doğrultuda 0.04 m. lik düz bir kısım gelmektedir. Altta faskia üsttekenden 0.01 m. geridedir.

3—Agora alanında yapıya ait olduğu kesin olmayan bazı Dor başlıkları vardır. Bunlardan örnek olarak birinin ölçülerini kroki üzerinde vermekte yarar görüyoruz (Şek. 4, III). Bunların yapıya ait olup olmadıkları ancak yapılacak detaylı incelemeler sonucunda anlaşılacaktır.
