# ÜÇ SELÇUKLU ÂBİDESİ DOLAY HAN, KESİK KÖPRÜ KERVANSARAYI VE HAN CAMİİ

TAHSİN ÖZGÜÇ-MAHMUT AKOK

1953 yılındanberi Kayseri ve civarındaki Selçuklu âbidelerini tetkik etmekte olan Kültepe Hafriyat Heyeti, 1956 yılının Eylül ayında da Dolay Han, Kesik Köprü yanındaki kervansaray ve Kayseri içindeki Han Camii üstünde de çalışmıştır. Şimdiye kadar basit krokileri dahi neşredilmemiş olan bu anıtların, bugün, kesitlerini, cephe rölövelerini ve restitüsyonlarını sunmak imkanına malik bulunuyoruz.

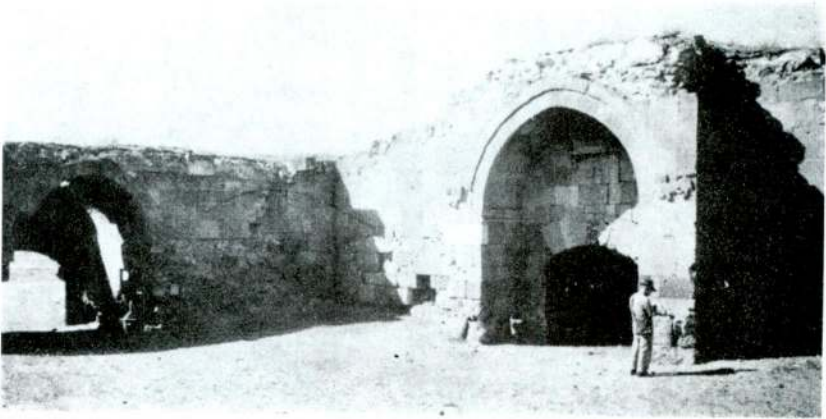
9

de avluya açık revakların veya kapalı odaların bulunduğu işaret etmektedir. Avlunun içine ve mescidin Kuzey duvarına bağlanmış durumda inşa edilmiş olan ve dama çıkışı temin eden taş merdivenin duvar içindeki basamak izleri, bugün dahi, bellidir (Res. 9).

Dışarıya doğru çıkıntılı ahır kapısı, üzengilerinde sola müteveccih iki arslan kabartmasına bastırılmış, kaşlı kemer şeklindedir (Res. 9-10). Bu kapıda mihrabiye yoktur. Yan söveleri, kemer ayakları şeklinde, düz olarak inşa edilmiştir. Girişin basık kemeri silmeli ayaklara basmaktadır. Dört satırlık mermer kitabe, basık kemerin üstünde ve tetkikini çok güçleştirecek kadar yüksektedir. Kapalı kısımda uzunluğuna 2, enlililiğine 5 sıra halinde tertiplenmiş 10 adet taş ayak vardır. Üç neflidir. Diğerlerinden daha geniş ve daha yüksek tonozlu olan orta nefin sağ ve solundaki birer nef ortadakine muvazi olmak üzere, uzun bir şekilde, tonozlanmıştır. Dört köşeli taşlarla örülmüş olan bu 10 kısa direk ve üstlerindeki 12 sivri kemer nefleri birbirinden ayırır. Kubbesiz olan orta nef tonozu, her direk balâsında görülen ve muntazam silmeli üzengilere basan 5 takviye kemeriyle tutturulmuştur (Res. 11). Yan neflerin tonozları da üzengileri olmayan ikişer takviye kemerlidir. Ahırın Kuzey ve Güney duvarlarının yüksek kısımlarına şakulî ve yanları şivli ikişer pencere açılmıştır <sup>12</sup>. Hanın her iki kısmındaki sivri tonozların yalnız üst seviyeleri, Til kervansarayında da gördüğümüz gibi, moloz taşdan yapılmıştır. Bunlardan bir çoğu, bugün dahi, sıvalarını muhafaza etmektedir. Kervansayın her tarafı, içi-dışı, çok düzgün işlenmiş kesme taşlarla kaplıdır. (Res. 11, 15). Esas yapı malzemesini teşkil eden andezitin işlenmesi çok kolaydır. Bunlar arasında gayet az miktarda da olsa, kireçtaşı ve bir kaç tane de bazalt blok görülmektedir. Hanın çevre duvarları dışında, dayanak mahiyetinde çıkıntı teşkil eden dört köşeli kuleleri vardır (Res. 12). Korunan çörtlenleri basit, oyuk taşlar halindedir. Üstü, kara dam tarzında, toprak örtülüdür. Kapalı kısmın Güney duvarındaki iki pencereden birinin üstünde, uzaktan iyice teşhis edemediğimiz bir takım kabartmalar görülmektedir (Res. 12). Ağzıkara Handa olduğu gibi, burada da, bu tipe giren kervansaraylardakinin aksine, kapalı kısmın avlunun soluna yapılmış olmasının sebebinin K. Erdmann'ın da, haklı olarak, işaret ettiği gibi <sup>13</sup>, arazinin vaziyetinde

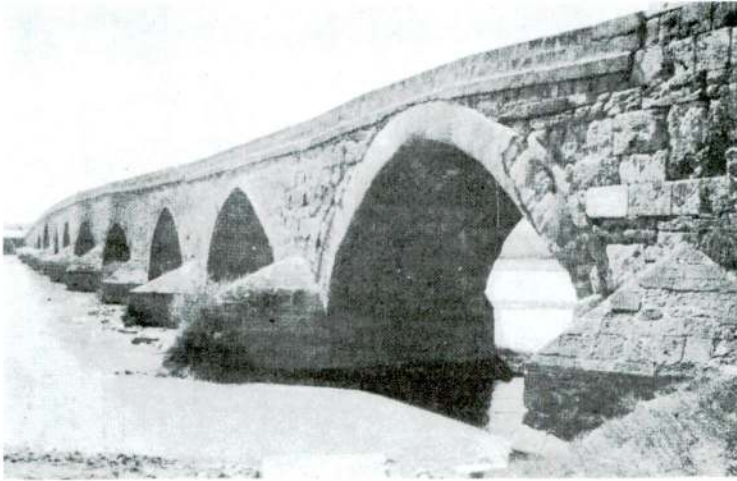
16

Kervansarayaya 300 metre mesafedeki köprü, Anadolu'daki Selçuklu köprülerinin en monümentallerinden biridir<sup>15</sup>. 13. Sivri kemerlidir (Res. 16). Ayakları sağlam buzkıranlarla / mahmuzlarla takviyelidir. Üç satırlık büyük mermer kitabesi, köprü üstünde hususî surette hazırlanmış taş kaideye basan bir mermer çerçeve içine yerleştirilmişse de, sonradan nehire düşmüştür (Res. 17-18). Biz kitabeyi nehirin hemen kenarında bulduk. Bu kitabeye
