KEDREAI (CEDRAE)

Nous avons eu la possibilité de visiter une petite ville carienne, qui s'appelle Kedreai (Cedrae) vers la fin du mois de Septembre 1963. Notre mission comprenait deux membres du corps enseignement, trois assistants et huit étudiants de la Faculté d'Architecture de l'Université Technique d'Istanbul.

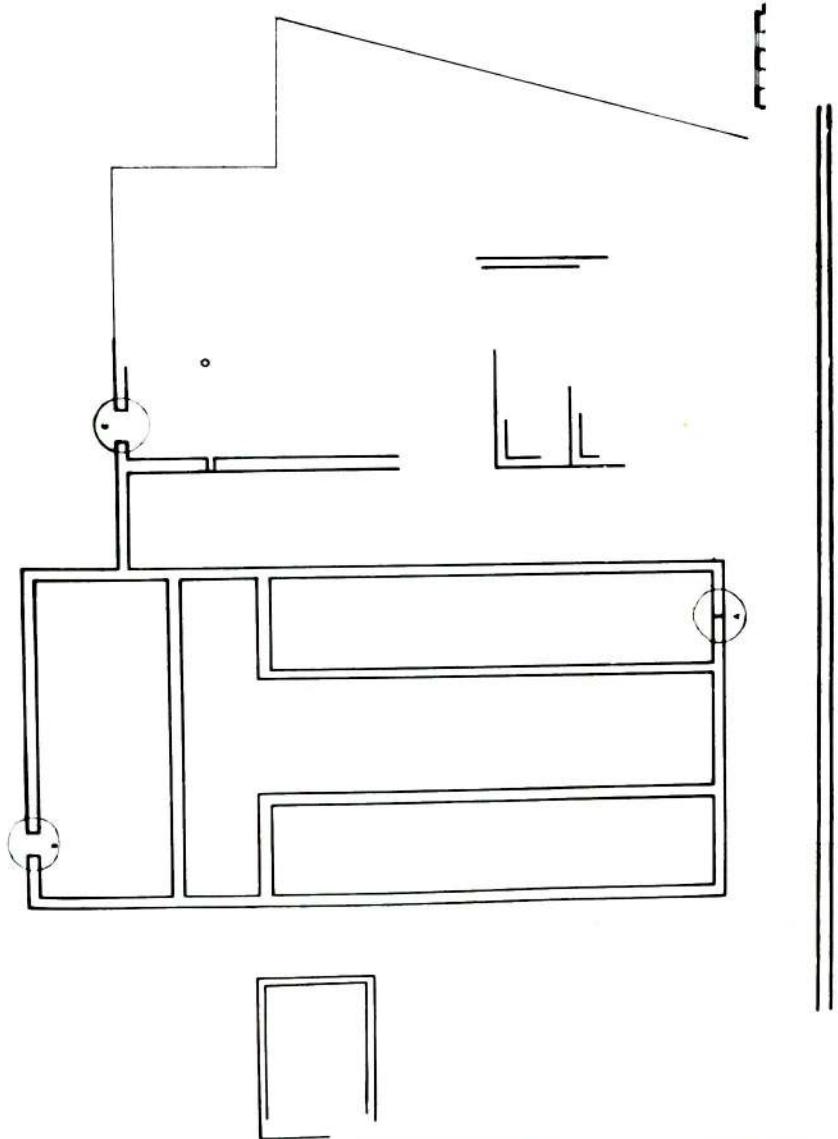
- Res. 22 — Tapınak sahadasındaki duvarları gösterir plan. As. Yük. Mim Berge Aran'ın nezaretinde öğrencilerden Atilla Yücel, Selma Gürelli ve Armağan Kurra tarafından yapılmıştır.

- Fig. 22 Le plan montrant les murs du temple dorique et de ses proximités relevé par les étudiants Atilla Yücel, Selma Gürelli, Armağan Kurra sous la direction de Ass. Berge Aran.

Parmi les ruines, les restes d'un temple dorique dont plusieurs éléments sont conservés, et, un théâtre sensiblement assymétrique, s'imposent le plus. Il est bien probable que le temple soit dédié à Apollon Pythios ($\piυθίος$) appelé aussi Apollon Kedrieus ($Κεδρίευς$). Suivant quelques fragments qui se trouvent encore par terre, on peut suggérer la transformation du sanctuaire païen en un lieu de culte chrétien.

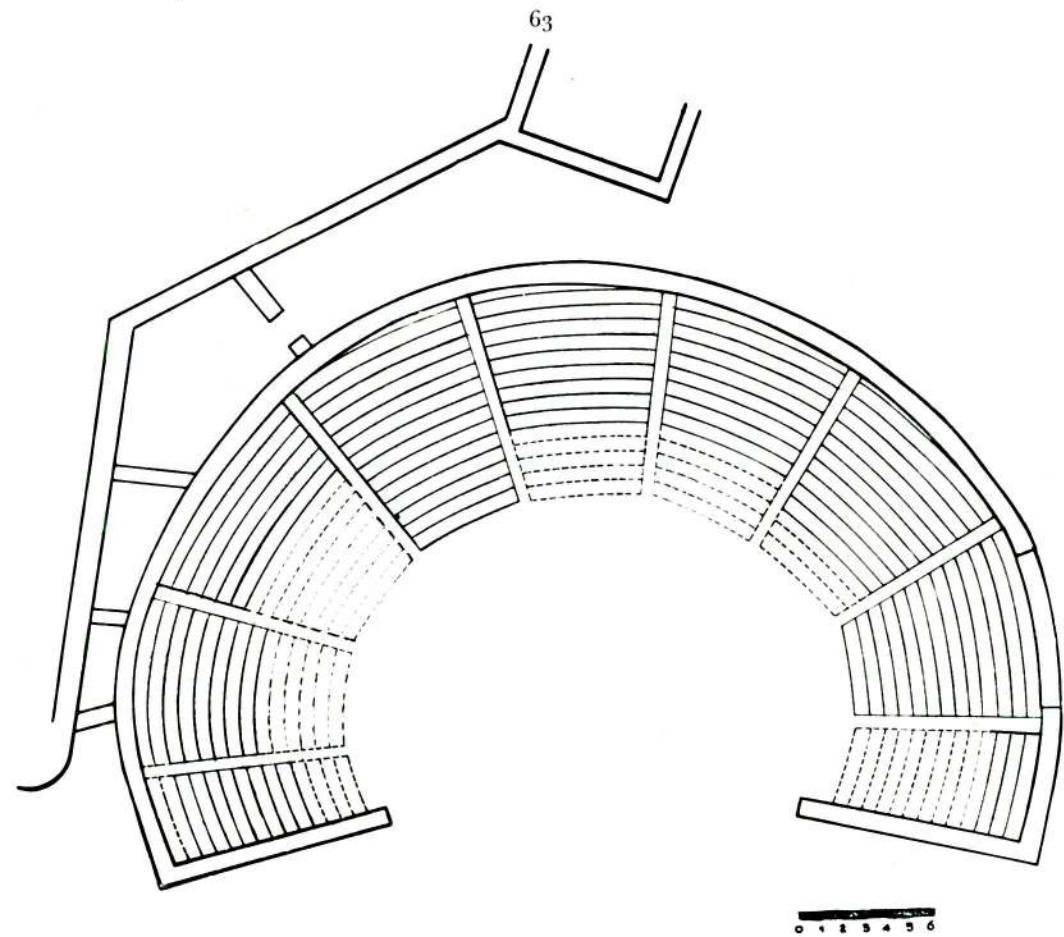
- Res. 63 — Cavea'nın dışarıdan görünüşü.
- Res. 64 — Tiyatronun cavea kısmının ve onun arkasında yer almaktak olan duvarların planı. As. Yük. Mim. Berge Aran'ın nezaretinde öğrencilerden Ertan Özkan, Tülây Özbek ve Ömer Irmak tarafından yapılmıştır.

- Fig. 64 Le plan de la cavea et des constructions de derrière faites par les étudiants Ertan Özkan, Tülây Özbek, Ömer Irmak sous la direction de Ass. Berge Aran.

Le cavea du théâtre présente un assez bon état de conservation. Par l'interprétation de quelques éléments d'architecture on arrive aussi à conclure de la présence d'un "porticus post scaenam".
